Asbestinventarisatetest

Hundelgemsesteenweg 927, 9820 Merelbeke

Attestnummer : 20240321-000442.000

Uitgegeven op : 21.03.2024

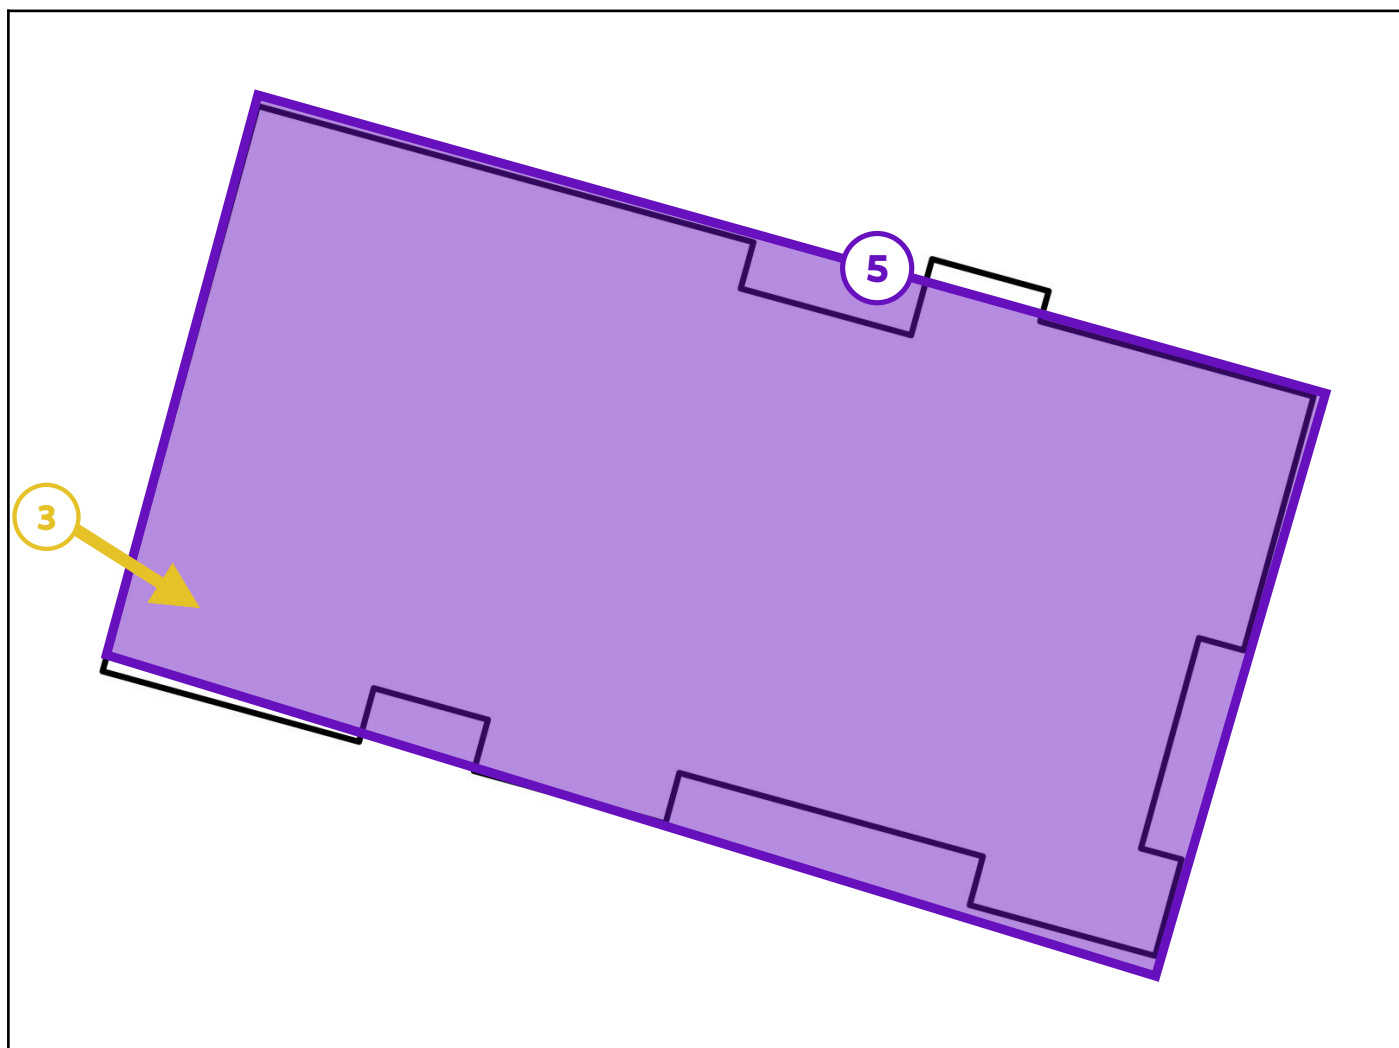
Plan 1.2: dak

Beschrijving	Type	Actie
3. AC buis	Asbestmateriaal	Zorgvuldig beheren
5. Roofing plat dak	Advies	-

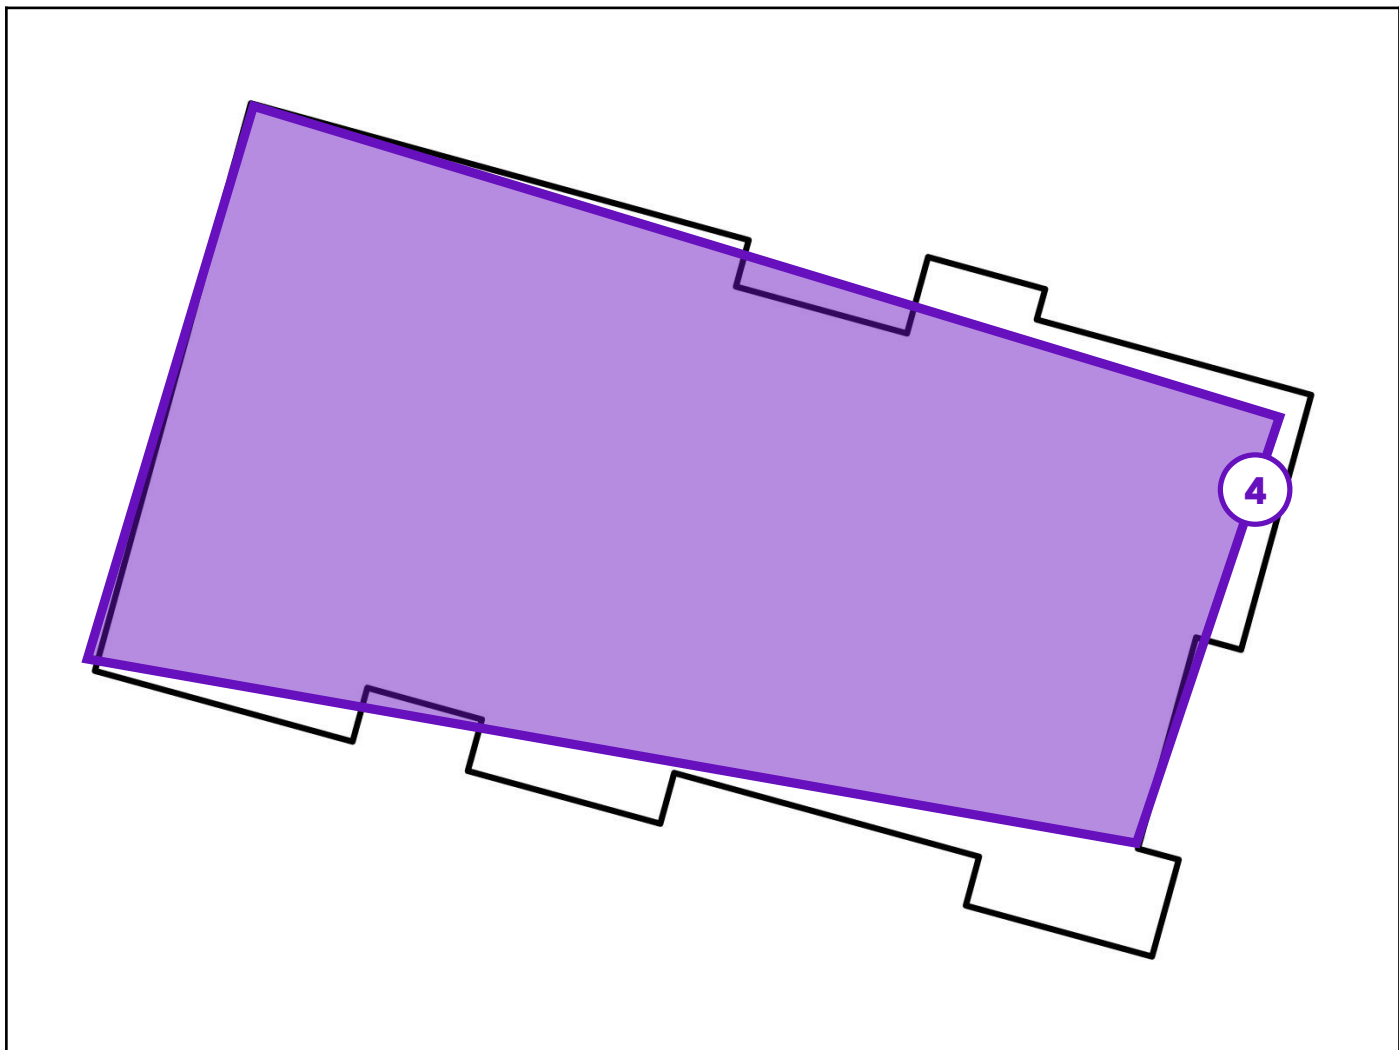
Plan 1.3: kelder

Beschrijving	Type	Actie
4. kruipkelder	Beperking	-

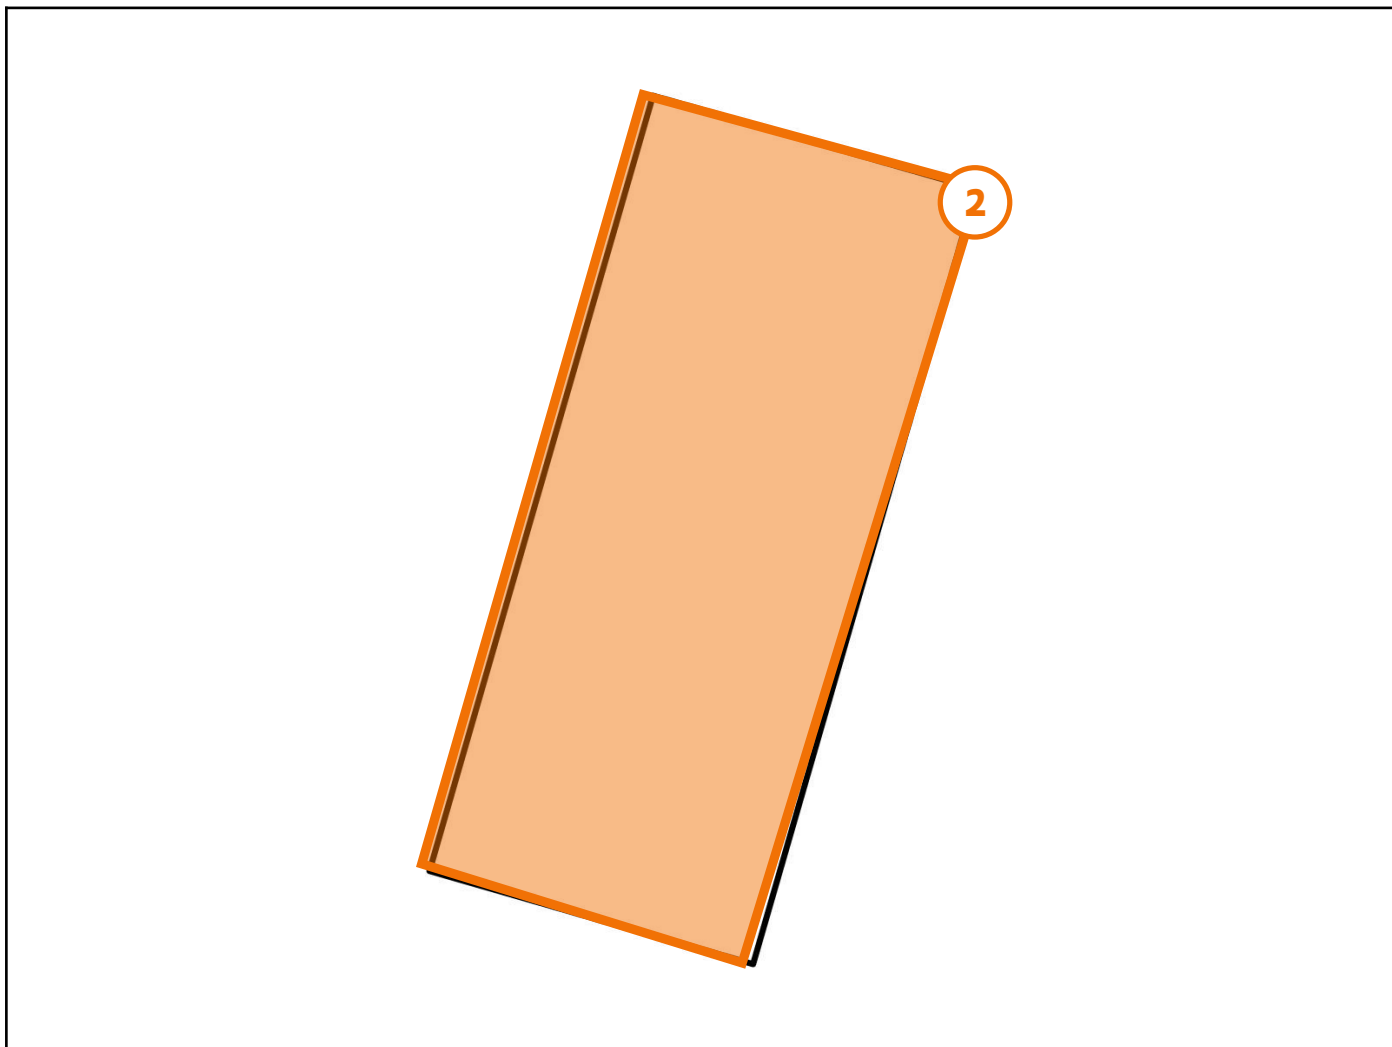
Plan 4.1: Bijgebouw plan

Beschrijving	Type	Actie
2. Golfplaten tuinhuis	Asbestmateriaal	Verwijderen

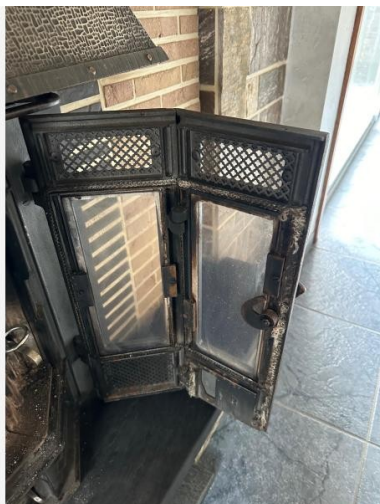
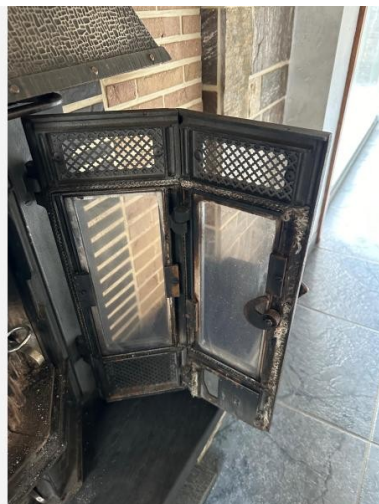
Het asbestmateriaal valt onder de mijlpaal van 2034.

Eindbeoordeling materiaalrisico	Verhoogd materiaalrisico en/of verhoogde kans op vezelvrijgave
---------------------------------	--

Gebondenheid	Categorie 3: niet-hechtgebonden met weinig of geen matrix
Asbestsoort (vezeltype)	Alleen chrysotiel
Asbestconcentratie	Hoog ($\geq 50\%$)
Afschermingsgraad van het gehele materiaal	Enkel randen niet afgeschermd maar geen contact met binnenluchtstromen
Toestand van het materiaal	Matig beschadigd, matig verweerd

Beschrijving	Koord kachel
Omgeving	Binnen
Primaire drager	Ruimteverwarming
Asbestmateriaal	Koord, lint, band, strip
Bindmiddel van asbestmateriaal	Weinig of geen bindmiddel (textiel, bevloking, ...)
Gebondenheid op basis van bindmiddel	Niet-hechtgebonden
Hoeveelheid (lengte - omtrek - aantal)	<ul style="list-style-type: none">0,30 m - 2,00 cm - 1 stuk
Totale oppervlakte	0,006 m ²
Eenvoudig bereikbaar	Ja
Bevestigingswijze	<ul style="list-style-type: none">Los (al dan niet bedekt)
Identificatiemethode	Vaststelling zonder monsternamen

[Verwijderen](#)

- Verwijder dit asbestmateriaal zo snel mogelijk. Volg de toestand goed op.

- Eenvoudige handelingen: enkel door erkend asbestverwijderaar klein en eenvoudig te verwijderen maar vezels kunnen loskomen door verwijderen, beter door erkend verwijderaar of hele kachel in 1x verwijderen

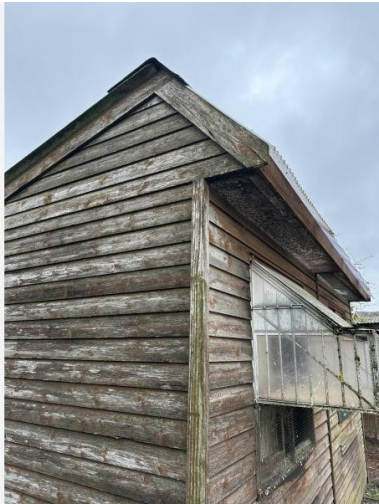
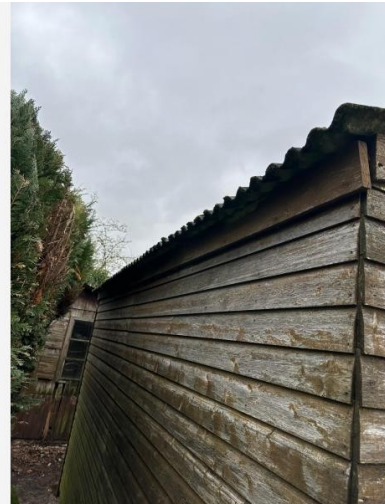
Het asbestmateriaal valt onder de mijlpaal van 2034.

Eindbeoordeling materiaalrisico	Verhoogd materiaalrisico en/of verhoogde kans op vezelvrijgave
---------------------------------	--

Gebondenheid	Categorie 1: hechtgebonden in oorsprong
Asbestsoort (vezeltype)	Crocidoliet aanwezig
Asbestconcentratie	Laag (< 50%)
Afschermingsgraad van het gehele materiaal	Geheel of deels vrij aan de buitenlucht
Toestand van het materiaal	Matig beschadigd, matig verweerd

Beschrijving	Golfplaten tuinhuis
Omgeving	Buiten
Primaire drager	Plat dak
Asbestmateriaal	Dak- en gevelbekleding - Golfplaat
Bindmiddel van asbestmateriaal	Cement
Gebondenheid op basis van bindmiddel	Hecht
Hoeveelheid (oppervlakte - aantal)	<ul style="list-style-type: none">• 12,00 m² - 1 stuk
Totale oppervlakte	12,00 m ²
Eenvoudig bereikbaar	Nee <ul style="list-style-type: none">• Verwijdering tast de bouwkundige integriteit aan.
Bevestigingswijze	<ul style="list-style-type: none">• Geschroefd

Verwijderen

- Verwijder dit asbestmateriaal zo snel mogelijk. Volg de toestand goed op.

- Eenvoudige handelingen: mag via doe-het-zelf of door werknemer(s) met opleidingsattest eenvoudige handelingen
hechtgebonden asbest buiten, kan je verwijderen zonder te breken

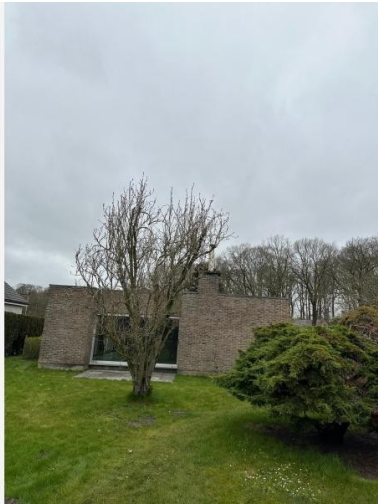
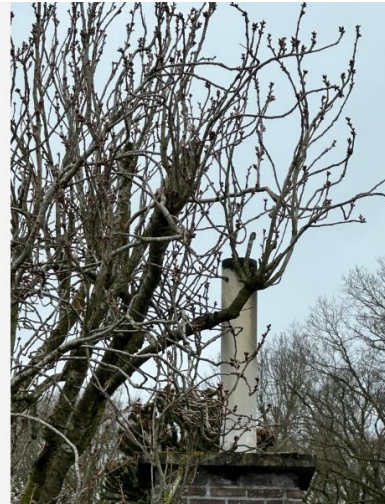
Het asbestmateriaal valt onder de mijlpaal van 2040.

Eindbeoordeling materiaalrisico	Laag materiaalrisico en/of verlaagde kans op vezelvrijgave
---------------------------------	--

Gebondenheid	Categorie 1: hechtgebonden in oorsprong
Asbestsoort (vezeltype)	Crocidoliet aanwezig
Asbestconcentratie	Laag (< 50%)
Afschermingsgraad van het gehele materiaal	Geheel of deels vrij aan de buitenlucht
Toestand van het materiaal	Licht beschadigd, licht verweerd. Intact materiaal type Pical – asbestboard of categorie III 'gebondenheid'

Beschrijving	AC buis
Omgeving	Buiten
Primaire drager	Plat dak
Asbestmateriaal	Buis, koker, leiding, pijp, doorvoer
Bindmiddel van asbestmateriaal	Cement
Gebondenheid op basis van bindmiddel	Hecht
Hoeveelheid (lengte - omtrek - dikte - aantal)	<ul style="list-style-type: none">• 2,00 m - 40,00 cm - 3,00 cm - 1 stuk
Totaal volume	0,024 m ³
Eenvoudig bereikbaar	Ja
Bevestigingswijze	<ul style="list-style-type: none">• Verlijmd, ingegoten, versmeerd

Zorgvuldig beheren

- Verwijder dit asbestmateriaal zo snel mogelijk. Volg de toestand goed op.

- Eenvoudige handelingen: enkel door erkend asbestverwijderaar hechtgebonden asbest buiten

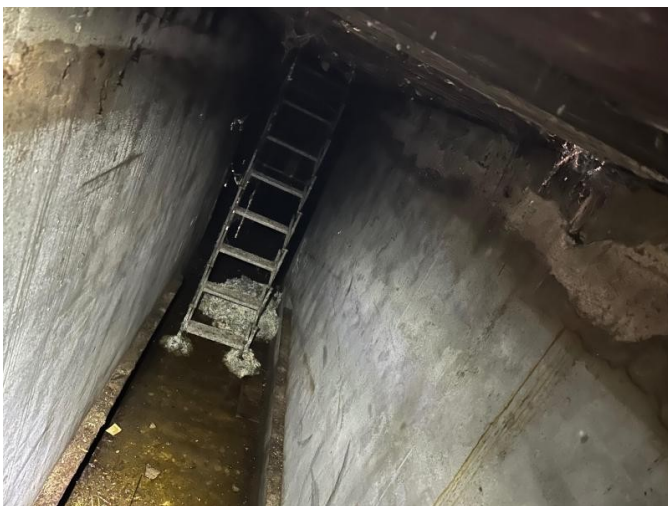
Permanente beperking

Reden: te laag

Uitleg van de asbestdeskundige: Kruipkelder loopt verder maar is te laag om verder te onderzoeken

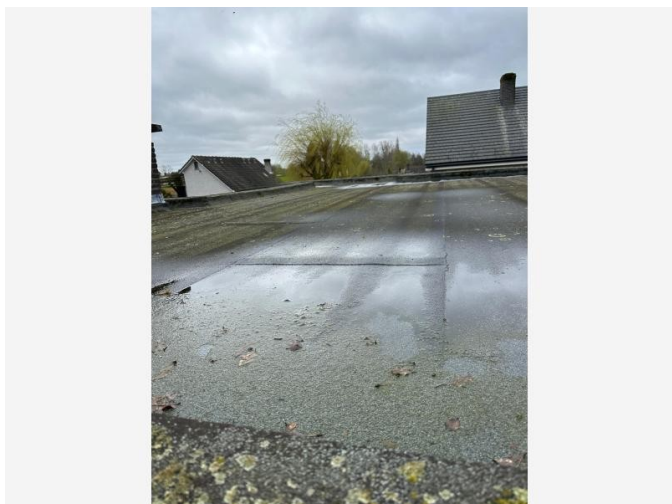
Vergt destructief onderzoek - staalname niet mogelijk zonder lek dak te veroorzaken

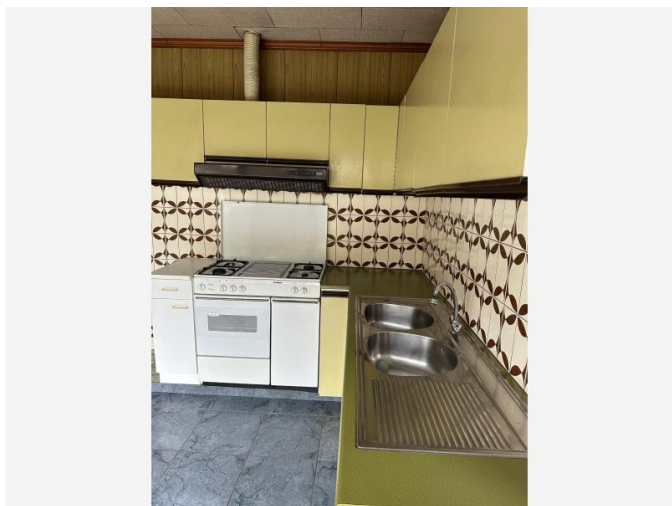
Lijm achter de faience tegels bevat mogelijks asbest

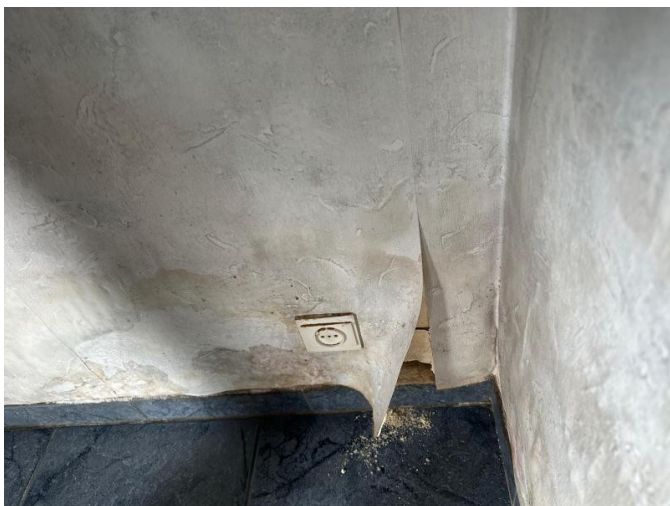
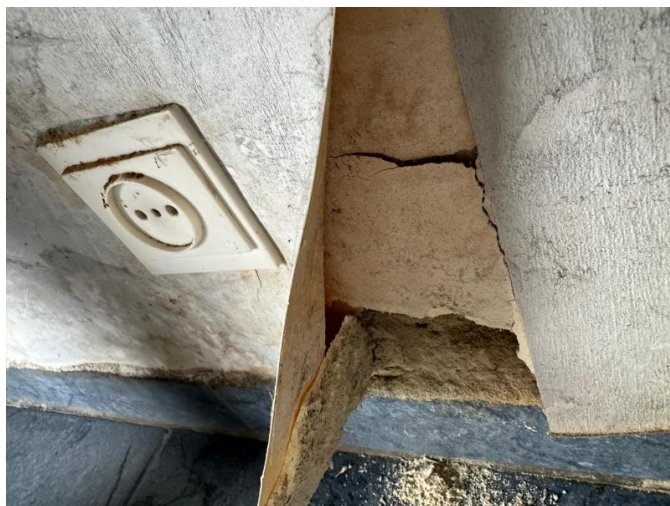
Fiche 7: Pleisterwerk muren

Geen asbest

#	Type	Referentie	Resultaat
7.1	Mengmonster	1	Geen asbest

Beschrijving	Pleisterwerk muren
Omgeving	Binnen
Primaire drager	Binnenwand
Bindmiddel van materiaal	Gips - kalk

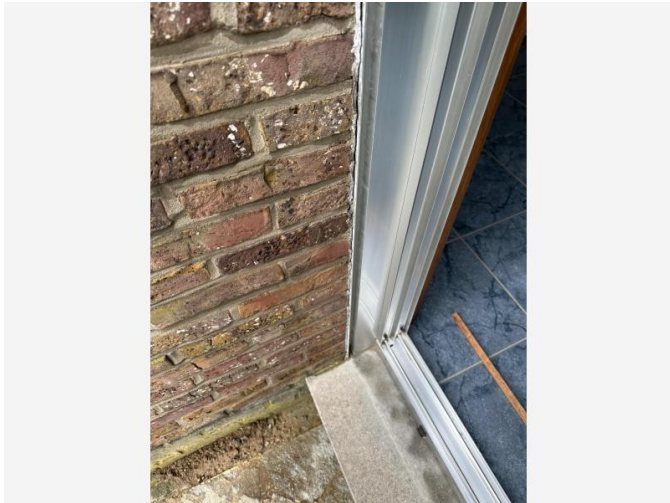
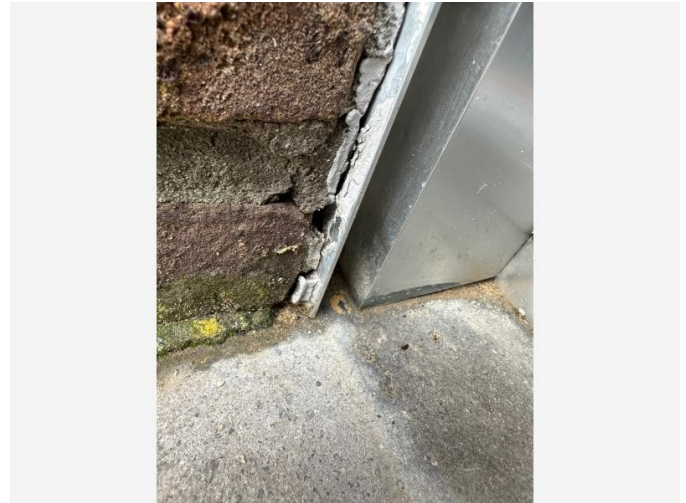
Geen asbest

#	Type	Referentie	Resultaat
8.1	Puntmonster	2	Geen asbest

Beschrijving	Mastiek ramen
Omgeving	Buiten
Primaire drager	Wandopening verticaal (raam, deur, ...)
Bindmiddel van materiaal	Kitten, mastiek, pasta
