Asbestinventarisatetest

Burgemeester P. Ceuterickstraat 24, 9890 Gavere

Attestnummer : 20240702-000558.000

Uitgegeven op : 02.07.2024

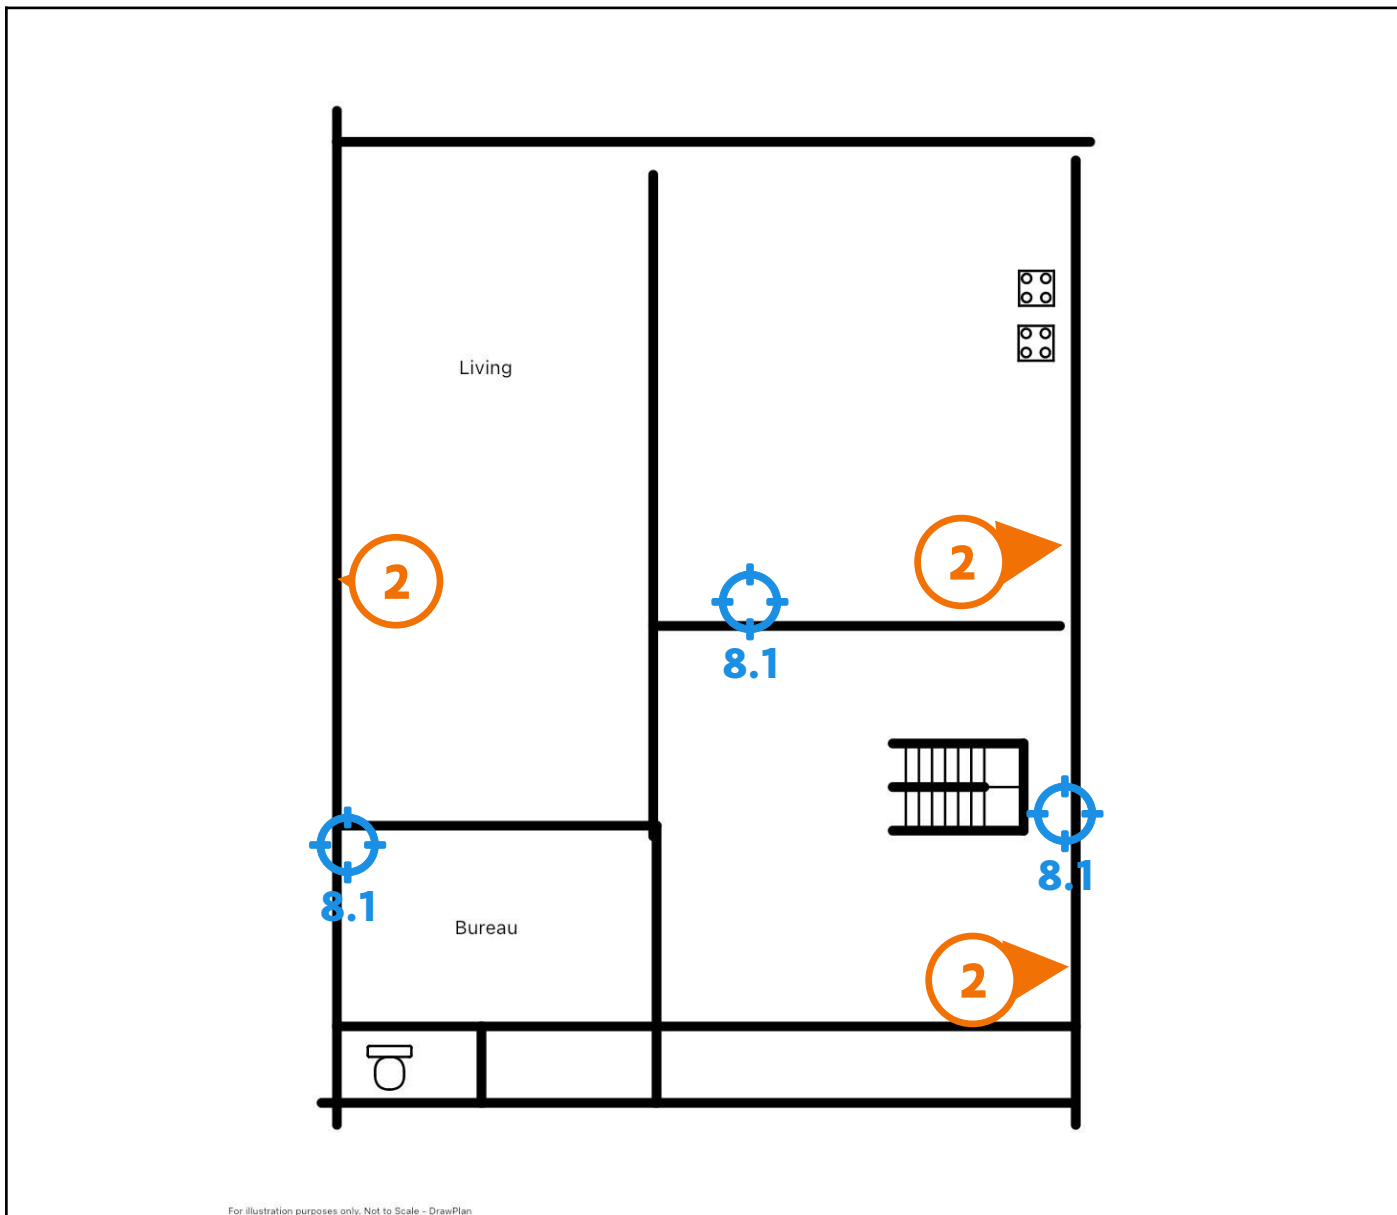
Plan 1.1: GLVL

Beschrijving	Type	Actie
2. Bakeliet schakelaars/stopcontacten	Asbestmateriaal	Verwijderen
8. Pleisterwerk wanden	Geen asbest	-
8.1 Code: 1	Mengmonster	-

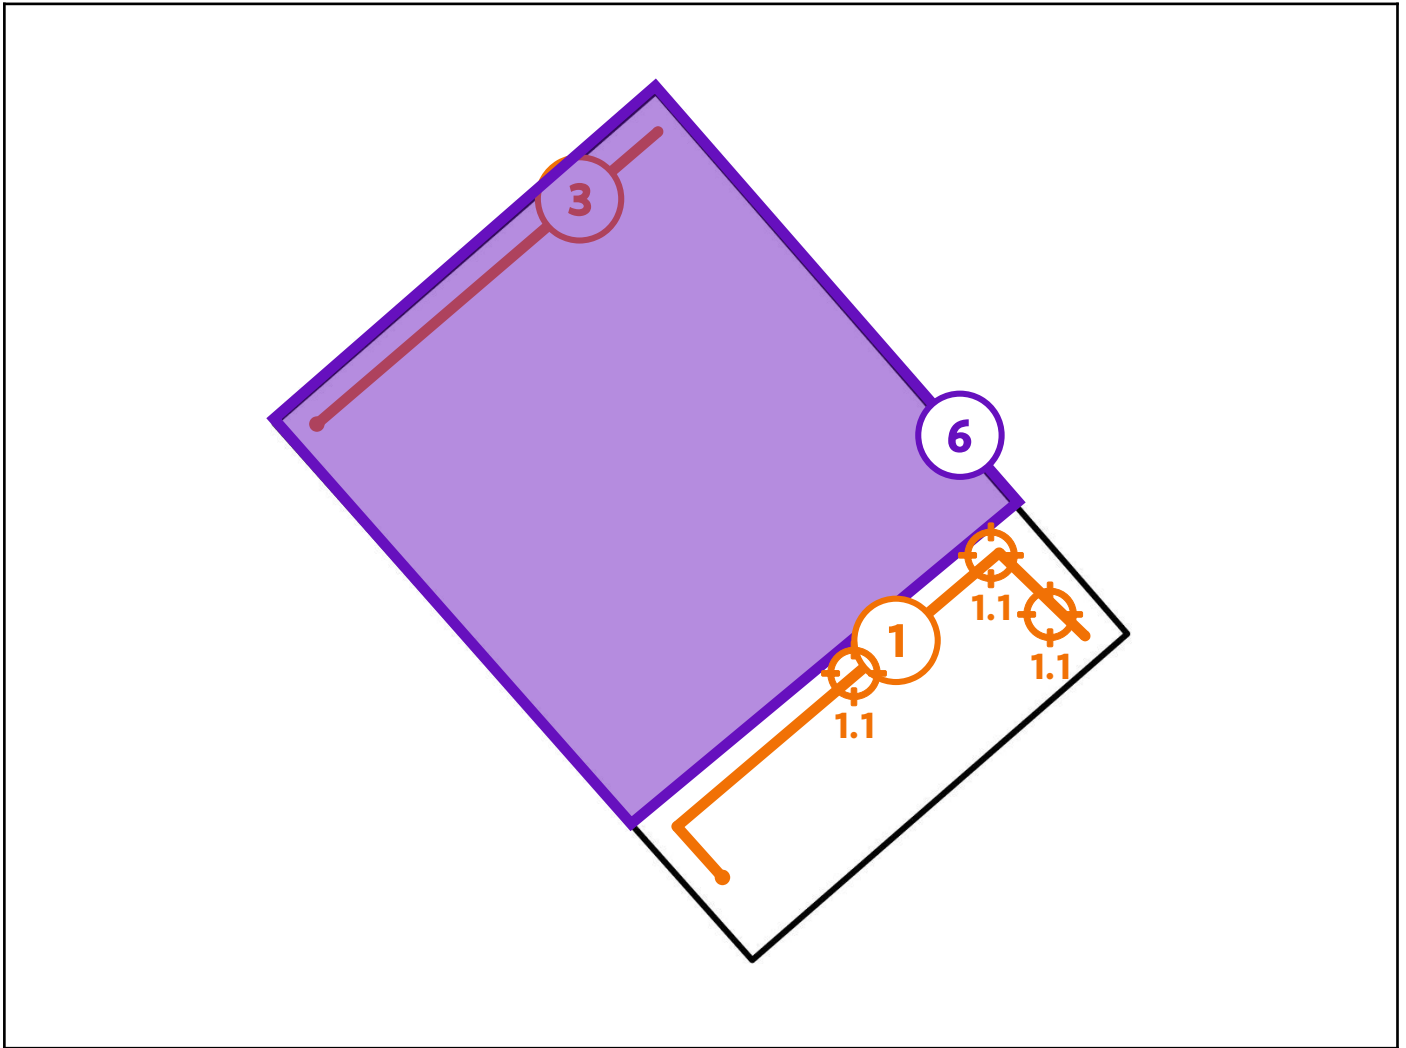
Plan 1.5: kelder

Beschrijving	Type	Actie
1. Leidingisolatie (gips)	Asbestmateriaal	Verwijderen
1.1 Code: 3	Mengmonster	-
3. Cementbuis	Asbestmateriaal	Verwijderen
6. Kruipkelder	Beperking	-

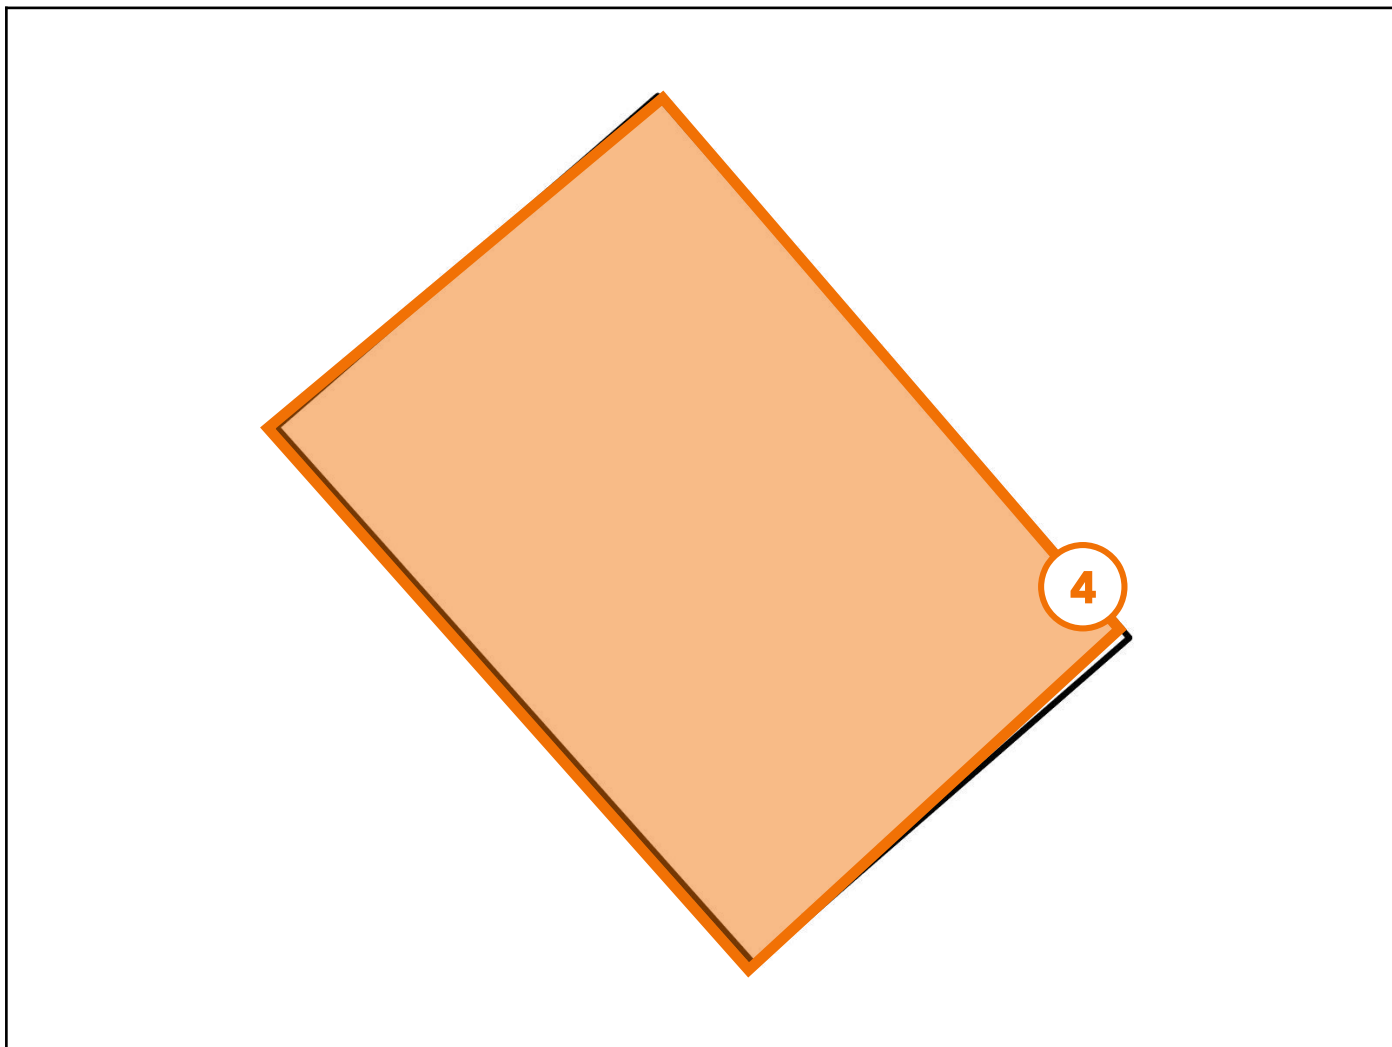
Plan 1.6: zolder

Beschrijving	Type	Actie
4. Dak bestaande uit leien	Asbestmateriaal	Verwijderen

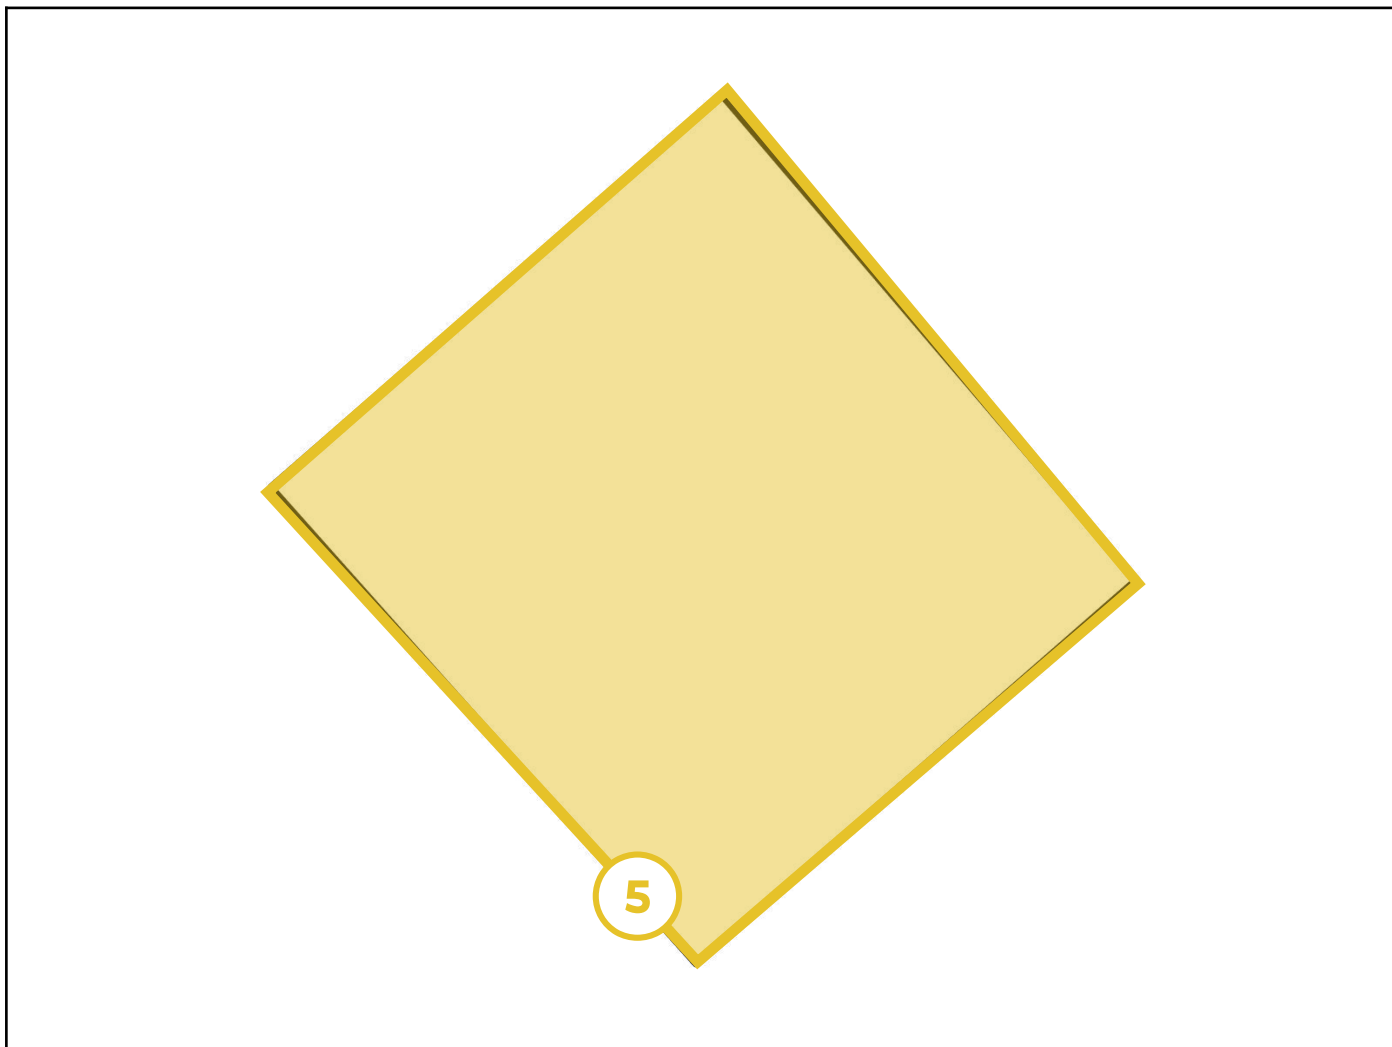
Plan 2.1: Bijgebouw plan

Beschrijving	Type	Actie
5. Roofing	Asbestmateriaal	Zorgvuldig beheren

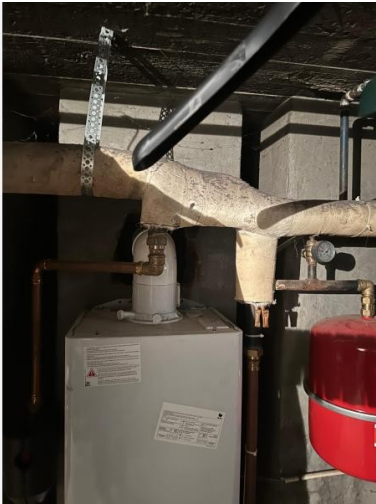
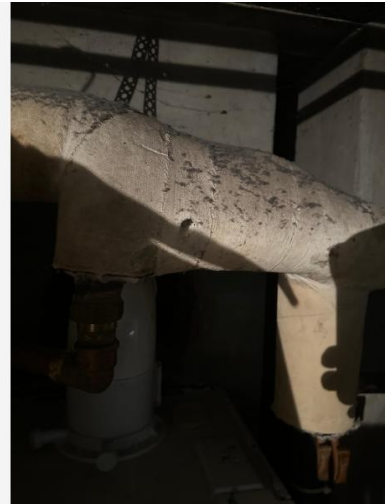
Het asbestmateriaal valt onder de mijlpaal van 2034.

Eindbeoordeling materiaalrisico	Verhoogd materiaalrisico en/of verhoogde kans op vezelvrijgave
---------------------------------	--

Gebondenheid	Categorie 2: niet-hechtgebonden met matrix
Asbestsoort (vezeltype)	Amfibool aanwezig, uitgezonderd crocidoliet
Asbestconcentratie	Hoog ($\geq 50\%$)
Afschermingsgraad van het gehele materiaal	Geheel of deels (ook) vrij aan de binnenlucht
Toestand van het materiaal	Licht beschadigd, licht verweerd. Intact materiaal type Pical – asbestboard of categorie III 'gebondenheid'

#	Type	Referentie	Resultaat
1.1	Mengmonster	3	Chrysotiel, Amosiet

Beschrijving	Leidingisolatie (gips)
Omgeving	Binnen
Primaire drager	HVAC infrastructuur en uitrusting
Asbestmateriaal	In-situ afwerkingslagen - Thermische isolatie
Bindmiddel van asbestmateriaal	Gips - kalk
Gebondenheid op basis van bindmiddel	Niet-hechtgebonden
Hoeveelheid (lengte - omtrek - dikte - aantal)	<ul style="list-style-type: none">• 9,00 m - 20,00 cm - 3,00 cm - 1 stuk
Totaal volume	0,054 m ³
Eenvoudig bereikbaar	Ja
Bevestigingswijze	<ul style="list-style-type: none">• Verlijmd, ingegoten, versmeerd
Identificatiemethode	Vaststelling met monstername
Destructieve handeling voor identificatie	Nee
Opmerking	De hoeveelheid is een schatting en kan afwijken van de werkelijke toestand. Rechte stukken en bochten worden waar mogelijk apart bemonsterd.

- Zorg voor een veilig beheer en verwijder dit asbestmateriaal wanneer het bij werken eenvoudig bereikbaar wordt. Controleer de toestand jaarlijks op wijzigingen.

- Hermetische zone (erkend asbestverwijderaar)
Deze toepassing kan enkel door een erkende asbestverwijderaar via de methodiek van hermetische zone verwijderd worden omdat verwijdering via de methodiek van eenvoudige handelingen en/of couveusezakmethode niet mogelijk is; en er automatisch een verhoogd risico op vrijgave van asbestvezels (max. concentratie 0,01 vezels/cm - CODEX Art. VI.3-54) ontstaat. (Bron: CODEX - Art. VI.3-61.- par 1.)

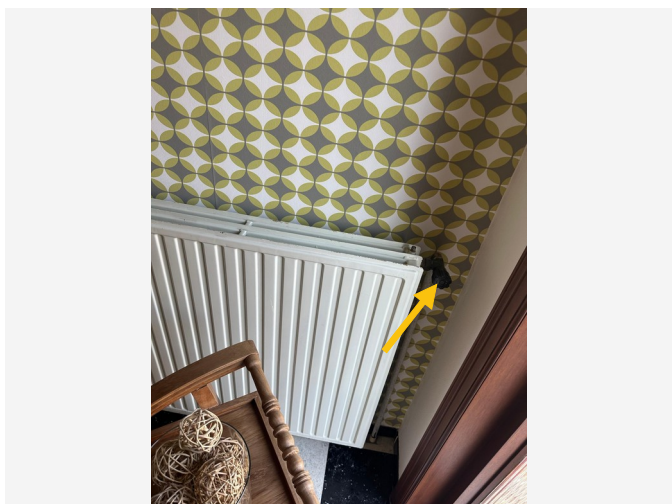
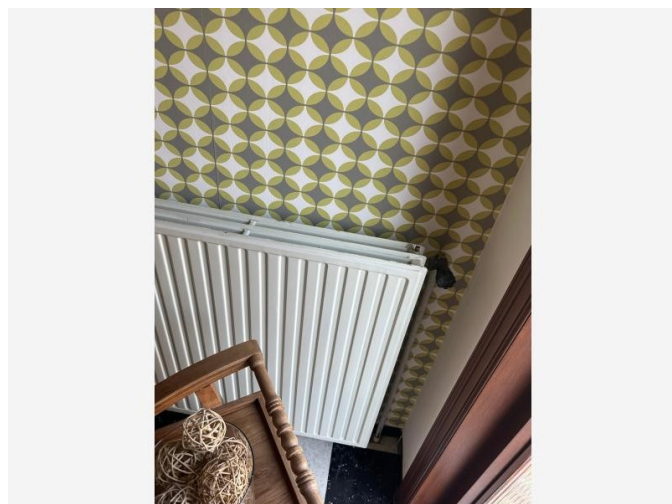
Het asbestmateriaal valt onder de mijlpaal van 2040.

Eindbeoordeling materiaalrisico	Verhoogd materiaalrisico en/of verhoogde kans op vezelvrijgave
---------------------------------	--

Gebondenheid	Categorie 1: hechtgebonden in oorsprong
Asbestsoort (vezeltype)	Crocidoliet aanwezig
Asbestconcentratie	Laag (< 50%)
Afschermingsgraad van het gehele materiaal	Geheel of deels (ook) vrij aan de binnenlucht
Toestand van het materiaal	Licht beschadigd, licht verweerd. Intact materiaal type Pical – asbestboard of categorie III 'gebondenheid'

Beschrijving	Bakeliet schakelaars/stopcontacten
Omgeving	Binnen
Primaire drager	Communicatie en elektrische infrastructuur en uitrusting
Asbestmateriaal	Plaat, paneel, tablet - Type Bakeliet
Bindmiddel van asbestmateriaal	Kunststof of -hars
Gebondenheid op basis van bindmiddel	Hecht
Hoeveelheid (oppervlakte - dikte - aantal)	• 0,10 m ² - 1,00 cm - 1 stuk
Totaal volume	0,001 m ³
Eenvoudig bereikbaar	Ja
Bevestigingswijze	• Geschroefd
Identificatiemethode	Vaststelling zonder monstername
Destructieve handeling voor identificatie	Nee
Opmerking	De hoeveelheid is een schatting

- Zorg voor een veilig beheer en verwijder dit asbestmateriaal wanneer het bij werken eenvoudig bereikbaar wordt. Controleer de toestand jaarlijks op wijzigingen.

- Eenvoudige handelingen: mag via doe-het-zelf of door werknemer(s) met opleidingsattest eenvoudige handelingen
Deze toepassing kan door een aannemer die over een opleidingsattest eenvoudige handelingen beschikt of door een particulier (doe-het-zelf), verwijderd worden indien er geen verhoogd risico op vrijgave van asbestvezels (max. concentratie 0,01 vezels/cm³ - CODEX Art. VI.3-54) ontstaat en de toepassing voorafgaand wordt gefixeerd/bevochtigd; de individuele elementen zonder machinale werktuigen en zonder breken of gooien een voor een losgemaakt worden; en ten slotte in gesloten verpakking weggevoerd worden naar een erkend afvalpunt (recyclagepark).

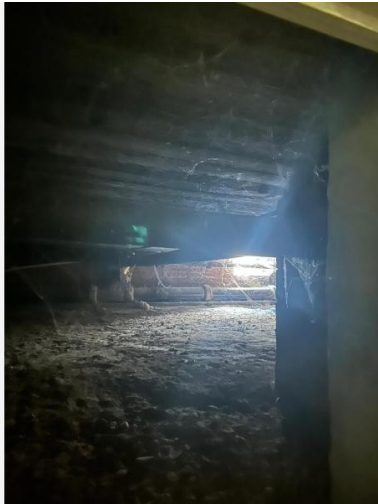
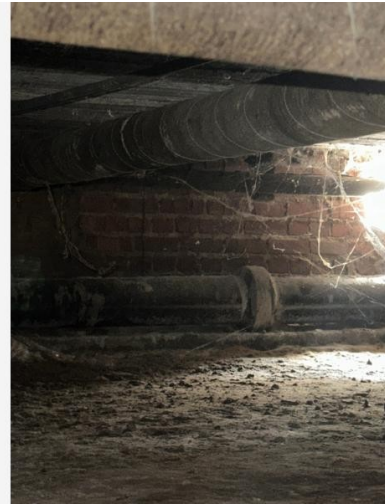
Het asbestmateriaal valt onder de mijlpaal van 2040.

Eindbeoordeling materiaalrisico	Verhoogd materiaalrisico en/of verhoogde kans op vezelvrijgave
---------------------------------	--

Gebondenheid	Categorie 1: hechtgebonden in oorsprong
Asbestsoort (vezeltype)	Crocidoliet aanwezig
Asbestconcentratie	Laag (< 50%)
Afschermingsgraad van het gehele materiaal	Geheel of deels (ook) vrij aan de binnenlucht
Toestand van het materiaal	Licht beschadigd, licht verweerd. Intact materiaal type Pical – asbestboard of categorie III 'gebondenheid'

Beschrijving	Cementbuis
Omgeving	Binnen
Primaire drager	Schacht-koker (technisch)
Asbestmateriaal	Buis, koker, leiding, pijp, doorvoer
Bindmiddel van asbestmateriaal	Cement
Gebondenheid op basis van bindmiddel	Hecht
Hoeveelheid (lengte - omtrek - dikte - aantal)	<ul style="list-style-type: none">• 15,00 m - 50,00 cm - 3,00 cm - 1 stuk
Totaal volume	0,225 m ³
Eenvoudig bereikbaar	Ja
Bevestigingswijze	<ul style="list-style-type: none">• Verlijmd, ingegoten, versmeerd
Identificatiemethode	Vaststelling zonder monsternamen
Destructieve handeling voor identificatie	Nee
Opmerking	De precieze lengte is onbekend

- Zorg voor een veilig beheer en verwijder dit asbestmateriaal wanneer het bij werken eenvoudig bereikbaar wordt. Controleer de toestand jaarlijks op wijzigingen.

- Eenvoudige handelingen: mag via doe-het-zelf of door werknemer(s) met opleidingsattest eenvoudige handelingen
Deze toepassing kan door een aannemer die over een opleidingsattest eenvoudige handelingen beschikt of door een particulier (doe-het-zelf), verwijderd worden indien er geen verhoogd risico op vrijgave van asbestvezels (max. concentratie 0,01 vezels/cm³ - CODEX Art. VI.3-54) ontstaat en de toepassing voorafgaand wordt gefixeerd/bevochtigd; de individuele elementen zonder machinale werktuigen en zonder breken of gooien een voor een losgemaakt worden; en ten slotte in gesloten verpakking weggevoerd worden naar een erkend afvalpunt (recyclagepark).

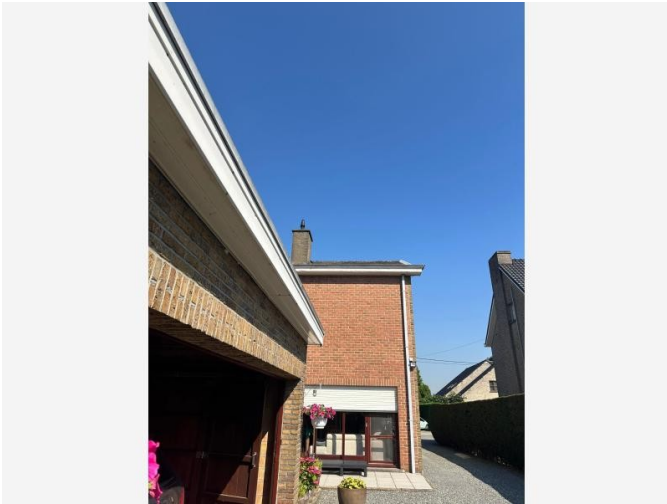
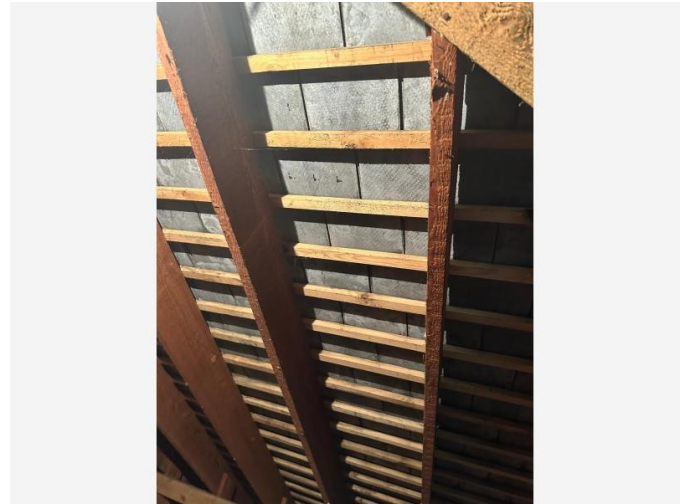
Het asbestmateriaal valt onder de mijlpaal van 2034.

Laag materiaalrisico en/of verlaagde kans op vezelvrijgave

Gebondenheid	Categorie 1: hechtgebonden in oorsprong
Asbestsoort (vezeltype)	Crocidoliet aanwezig
Asbestconcentratie	Laag (< 50%)
Afschermingsgraad van het gehele materiaal	Geheel of deels vrij aan de buitenlucht
Toestand van het materiaal	Licht beschadigd, licht verweerd. Intact materiaal type Pical – asbestboard of categorie III 'gebondenheid'

Beschrijving	Dak bestaande uit leien
Omgeving	Buiten
Primaire drager	Schuin dak
Asbestmateriaal	Dak- en gevelbekleding - Lei, shingle
Bindmiddel van asbestmateriaal	Cement
Gebondenheid op basis van bindmiddel	Hecht
Hoeveelheid (oppervlakte - aantal)	<ul style="list-style-type: none">• 75,00 m² - 1 stuk
Totale oppervlakte	75,00 m ²
Eenvoudig bereikbaar	Ja
Bevestigingswijze	<ul style="list-style-type: none">• Geklemd• Geschroefd
Identificatiemethode	Vaststelling zonder monsternamen
Destructieve handeling voor identificatie	Nee
Opmerking	De hoeveelheid is een schatting en kan afwijken van de werkelijke toestand.

- Verwijder dit asbestmateriaal zo snel mogelijk. Volg de toestand goed op.
- Hemelwater dat afspoelt van asbestcement daken of gevels kan asbestdeeltjes bevatten. Gebruik het enkel voor gesloten circuits (bv. spoelen toiletten). Reinig na het vervangen van het dak of de gevel de dakgoten en regenwaterput of -ton om asbesthoudend sediment of slib te verwijderen

- Eenvoudige handelingen: mag via doe-het-zelf of door werknemer(s) met opleidingsattest eenvoudige handelingen
Deze toepassing kan door een aannemer die over een opleidingsattest eenvoudige handelingen beschikt of door een particulier (doe-het-zelf), verwijderd worden indien er geen verhoogd risico op vrijgave van asbestvezels (max. concentratie 0,01 vezels/cm³ - CODEX Art. VI.3-54) ontstaat en de toepassing voorafgaand wordt gefixeerd/bevochtigd; de individuele elementen zonder machinale werktuigen en zonder breken of gooien een voor een losgemaakt worden; en ten slotte in gesloten verpakking weggevoerd worden naar een erkend afvalpunt (recyclagepark).

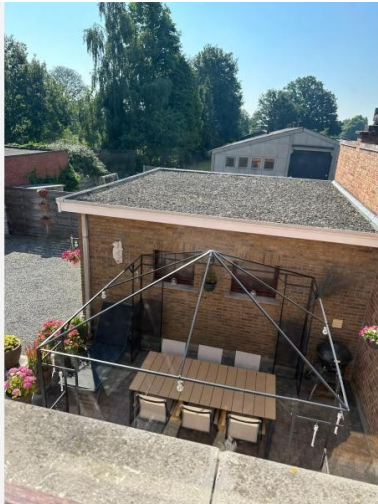
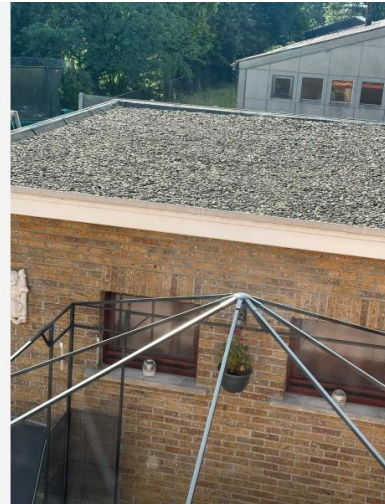
Het asbestmateriaal valt onder de mijlpaal van 2040.

Laag materiaalarisico en/of verlaagde kans op vezelvrijgave

Gebondenheid	Categorie 1: hechtgebonden in oorsprong
Asbestsoort (vezeltype)	Crocidoliet aanwezig
Asbestconcentratie	Laag (< 50%)
Afschermingsgraad van het gehele materiaal	Geheel of deels vrij aan de buitenlucht
Toestand van het materiaal	Onbeschadigd, niet verweerd

Beschrijving	Roofing
Omgeving	Buiten
Primaire drager	Plat dak
Asbestmateriaal	Dak- en gevelbekleding - Roofing
Bindmiddel van asbestmateriaal	Bitumen (roofing, teer, asfalt)
Gebondenheid op basis van bindmiddel	Hecht
Hoeveelheid (oppervlakte - aantal)	<ul style="list-style-type: none">• 25,00 m² - 1 stuk
Totale oppervlakte	25,00 m ²
Eenvoudig bereikbaar	Ja
Bevestigingswijze	<ul style="list-style-type: none">• Verlijmd, ingegoten, versmeerd
Identificatiemethode	Vaststelling zonder monstername Motivatie: Groot risico op structurele gevolgschade (lekschade, werking installatie,...)
Destructieve handeling voor identificatie	Nee
Opmerking	Staalname tot op de eventuele onderliggende lagen is niet mogelijk zonder uitbreiding naar een destructief onderzoek.

- Zorg voor een veilig beheer en verwijder dit asbestmateriaal wanneer het bij werken eenvoudig bereikbaar wordt. Controleer de toestand jaarlijks op wijzigingen.

- Eenvoudige handelingen: mag via doe-het-zelf of door werknemer(s) met opleidingsattest eenvoudige handelingen
Deze toepassing kan door een aannemer die over een opleidingsattest eenvoudige handelingen beschikt of door een particulier (doe-het-zelf), verwijderd worden indien er geen verhoogd risico op vrijgave van asbestvezels (max. concentratie 0,01 vezels/cm³ - CODEX Art. VI.3-54) ontstaat en de toepassing voorafgaand wordt gefixeerd/bevochtigd; de individuele elementen zonder machinale werktuigen en zonder breken of gooien een voor een losgemaakt worden; en ten slotte in gesloten verpakking weggevoerd worden naar een erkend afvalpunt (recyclagepark).

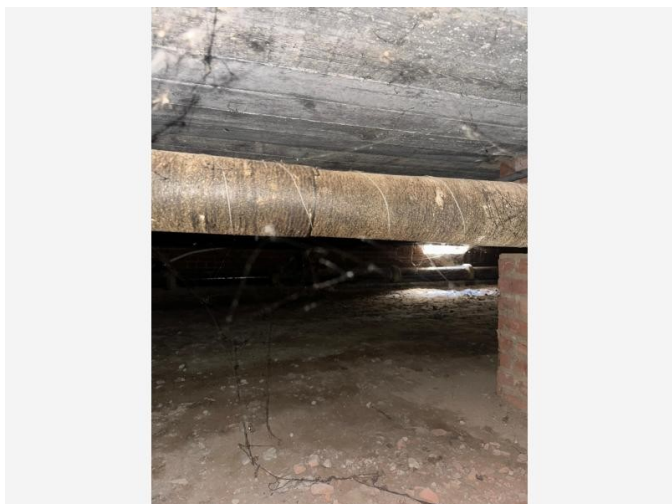
Situeringfoto

Tijdelijke beperking

Reden: Hoogte minder dan 1,5 meter

Uitleg van de asbestdeskundige: Ruimtes met een hoogte lager dan 1,5 meter hoeven in het kader van een asbestattest voor verkoop of schenking niet onderzocht te worden.

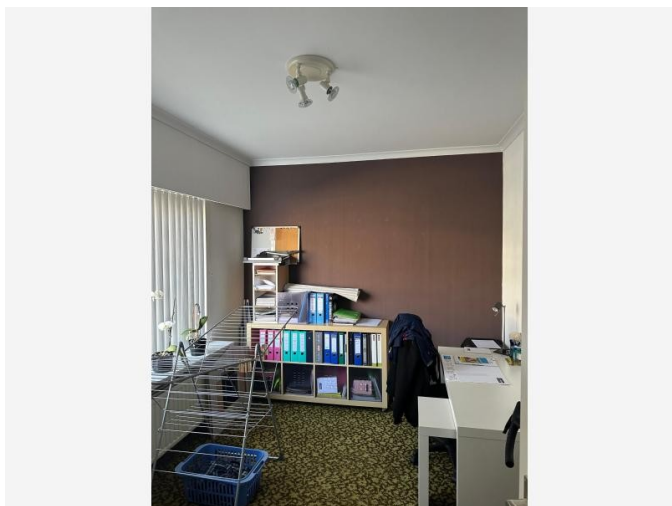
Vrije foto

De plafonds werden afgewerkt met niet-asbestverdachte voorzetpanelen die inspectie van de bedekte structuur (opbouw, pleisterwerk) verhinderen.

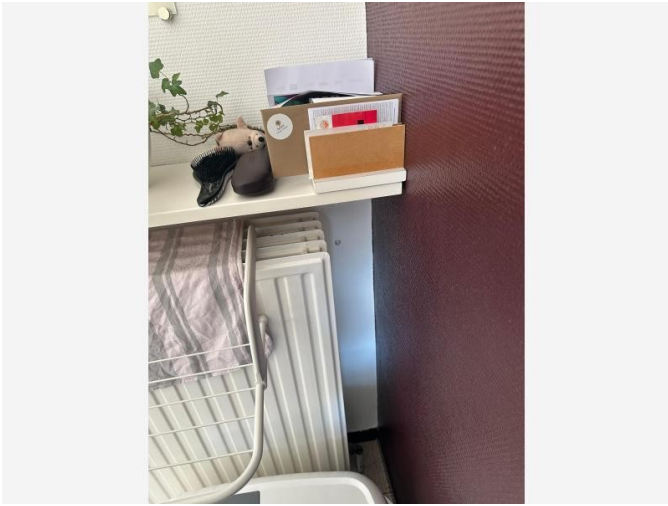
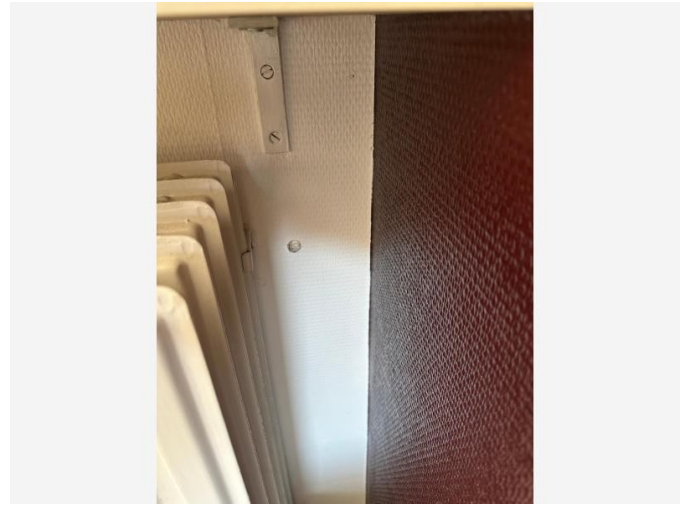
Geen asbest

#	Type	Referentie	Resultaat
8.1	Mengmonster	1	Geen asbest

Beschrijving	Pleisterwerk wanden
Omgeving	Binnen
Primaire drager	Binnenwand
Bindmiddel van materiaal	Gips - kalk
Gebondenheid op basis van bindmiddel	Niet-hechtgebonden
Hoeveelheid (oppervlakte - dikte - aantal)	• 300,00 m ² - 1,00 cm - 1 stuk
Totaal volume	3,00 m ³
Identificatiemethode	Vaststelling met monstername
Destructieve handeling voor identificatie	Nee
Opmerking	De hoeveelheid is een schatting en kan afwijken van de werkelijke toestand. Waar mogelijk, wordt staalname uitgevoerd conform het inspectieprotocol: in een droge ruimte zoals een slaapkamer, in een natte ruimte zoals een keuken of badkamer, in een traphal en in een stookruimte.
