# Asbestinventarisatetest

Leegte 7, 9031 Gent

Attestnummer : 20230901-000142.000

Uitgegeven op : 01.09.2023

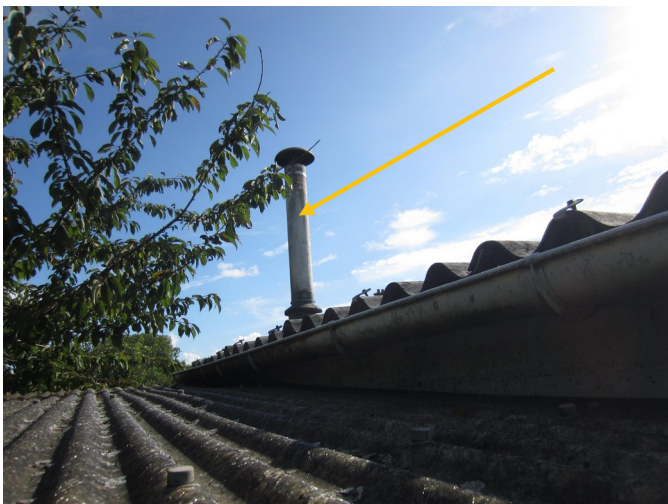
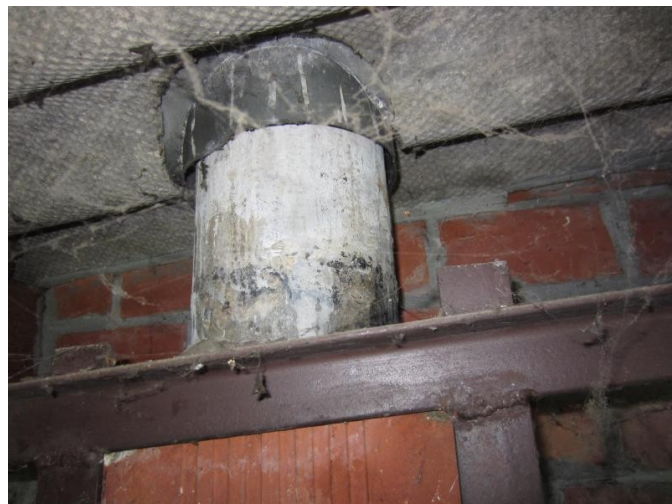
Eindbeoordeling materiaalrisico	Hoog materiaalrisico en/of hoge kans op vezelvrijgave
---------------------------------	---

Gebondenheid	Categorie 1: hechtgebonden in oorsprong
Asbestsoort (vezeltype)	Crocidoliet aanwezig
Asbestconcentratie	Laag (< 50%)
Afschermingsgraad van het gehele materiaal	Geheel of deels (ook) vrij aan de binnenlucht
Toestand van het materiaal	Matig beschadigd, matig verweerd

Beschrijving	vezelcement schouw garage
Omgeving	Grenst aan binnen- en buitenlucht
Primaire drager	Ruimteverwarming
Asbestmateriaal	Rookgaskanaal
Bindmiddel van asbestmateriaal	Cement
Gebondenheid op basis van bindmiddel	Hecht

**Dringend verwijderen**

- Zorg voor een veilig beheer. Vermijd het beschadigen van het asbestmateriaal. Controleer de toestand jaarlijks op wijzigingen.

- Eenvoudige handelingen: mag via doe-het-zelf of door werknemer(s) met opleidingsattest eenvoudige handelingen indien asbesthoudend:
    - 1° hechtgebonden asbest die niet beschadigd is of waarbij er geen vrije vezels zichtbaar zijn en waarbij verwijdering geen aanleiding geeft tot een wijziging van de toestand;
    - 2° hechtgebonden asbest die beschadigd is of waarbij er vrije vezels zichtbaar zijn en die verwerkt is in een buitentoepassing waarbij geen derden aanwezig zijn, voor zover de verwijdering geen aanleiding geeft tot een wijziging van de toestand;
- => verwijder de toepassing in het geheel, zonder de toestand van de vezels te wijzigen

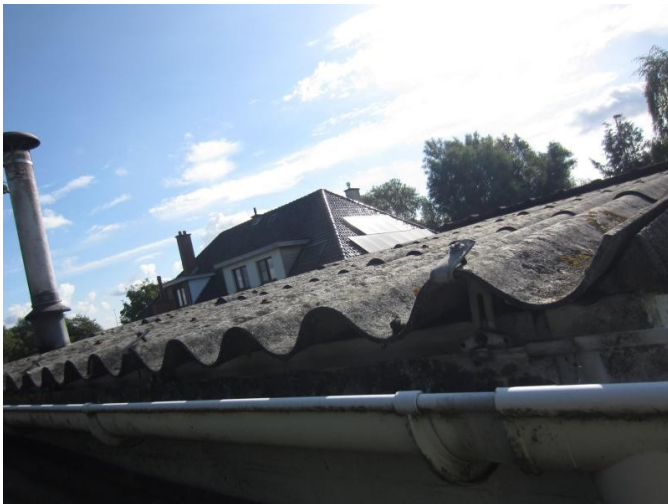
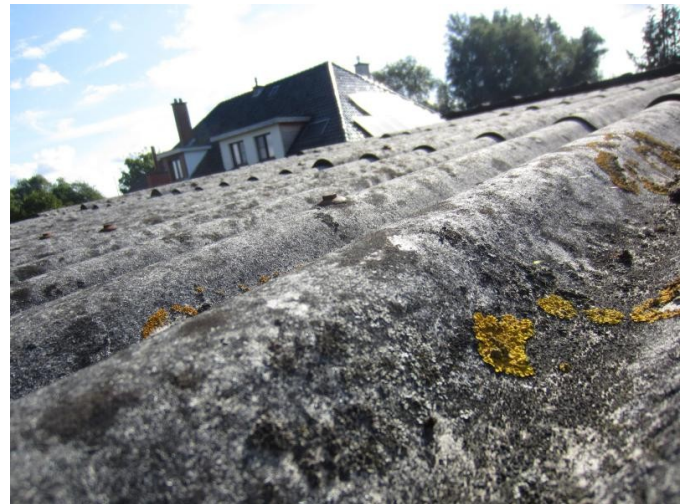
Eindbeoordeling materiaalrisico	Hoog materiaalrisico en/of hoge kans op vezelvrijgave
---------------------------------	---

Gebondenheid	Categorie 1: hechtgebonden in oorsprong
Asbestsoort (vezeltype)	Crocidoliet aanwezig
Asbestconcentratie	Laag (< 50%)
Afschermingsgraad van het gehele materiaal	Geheel of deels (ook) vrij aan de binnenlucht
Toestand van het materiaal	Matig beschadigd, matig verweerd

Beschrijving	golfplaat dak garage
Omgeving	Grenst aan binnen- en buitenlucht
Primaire drager	Plat dak
Asbestmateriaal	Dak- en gevelbekleding - Golfplaat
Bindmiddel van asbestmateriaal	Cement

**Dringend verwijderen**

- Zorg voor een veilig beheer. Vermijd het beschadigen van het asbestmateriaal. Controleer de toestand jaarlijks op wijzigingen.
- Verwijder dit asbestmateriaal zo snel mogelijk. Volg de toestand goed op.

- Eenvoudige handelingen: mag via doe-het-zelf of door werknemer(s) met opleidingsattest eenvoudige handelingen indien asbesthoudend:
    - 1° hechtgebonden asbest die niet beschadigd is of waarbij er geen vrije vezels zichtbaar zijn en waarbij verwijdering geen aanleiding geeft tot een wijziging van de toestand;
    - 2° hechtgebonden asbest die beschadigd is of waarbij er vrije vezels zichtbaar zijn en die verwerkt is in een buitentoepassing waarbij geen derden aanwezig zijn, voor zover de verwijdering geen aanleiding geeft tot een wijziging van de toestand;
- => verwijder de toepassing in het geheel, zonder de toestand van de vezels te wijzigen

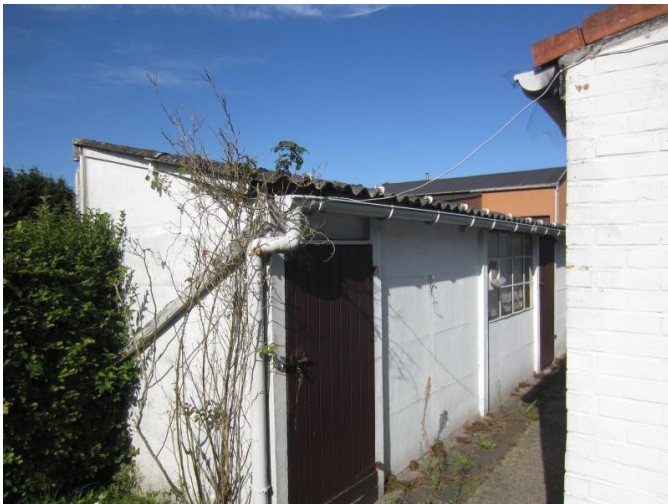
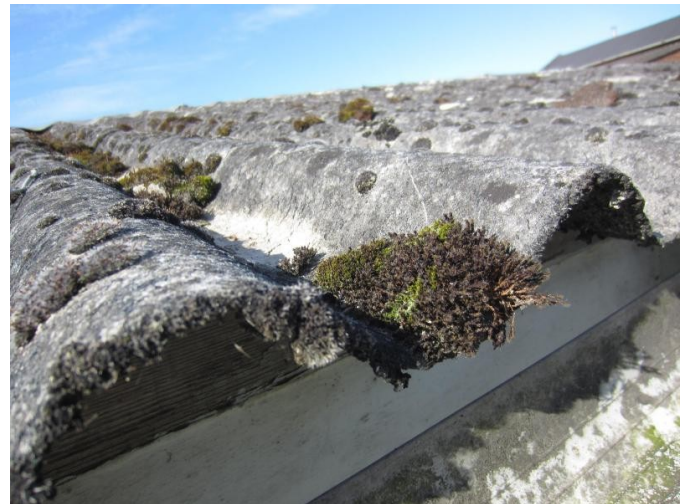
Eindbeoordeling materiaalrisico	Hoog materiaalrisico en/of hoge kans op vezelvrijgave
---------------------------------	---

Gebondenheid	Categorie 1: hechtgebonden in oorsprong
Asbestsoort (vezeltype)	Crocidoliet aanwezig
Asbestconcentratie	Laag (< 50%)
Afschermingsgraad van het gehele materiaal	Geheel of deels (ook) vrij aan de binnenlucht
Toestand van het materiaal	Matig beschadigd, matig verweerd

Beschrijving	golfplaat dak tuinberging
Omgeving	Grenst aan binnen- en buitenlucht
Primaire drager	Plat dak
Asbestmateriaal	Dak- en gevelbekleding - Golfplaat
Bindmiddel van asbestmateriaal	Cement

**Dringend verwijderen**

- Zorg voor een veilig beheer. Vermijd het beschadigen van het asbestmateriaal. Controleer de toestand jaarlijks op wijzigingen.
- Verwijder dit asbestmateriaal zo snel mogelijk. Volg de toestand goed op.

- Eenvoudige handelingen: mag via doe-het-zelf of door werknemer(s) met opleidingsattest eenvoudige handelingen indien asbesthoudend:
    - 1° hechtgebonden asbest die niet beschadigd is of waarbij er geen vrije vezels zichtbaar zijn en waarbij verwijdering geen aanleiding geeft tot een wijziging van de toestand;
    - 2° hechtgebonden asbest die beschadigd is of waarbij er vrije vezels zichtbaar zijn en die verwerkt is in een buitentoepassing waarbij geen derden aanwezig zijn, voor zover de verwijdering geen aanleiding geeft tot een wijziging van de toestand;
- => verwijder de toepassing in het geheel, zonder de toestand van de vezels te wijzigen

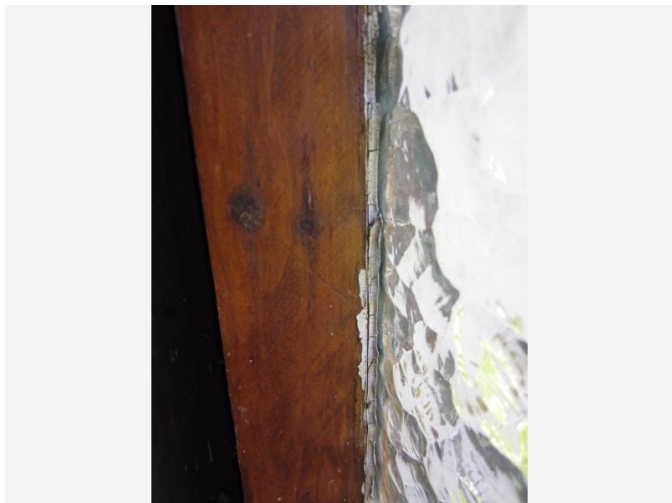
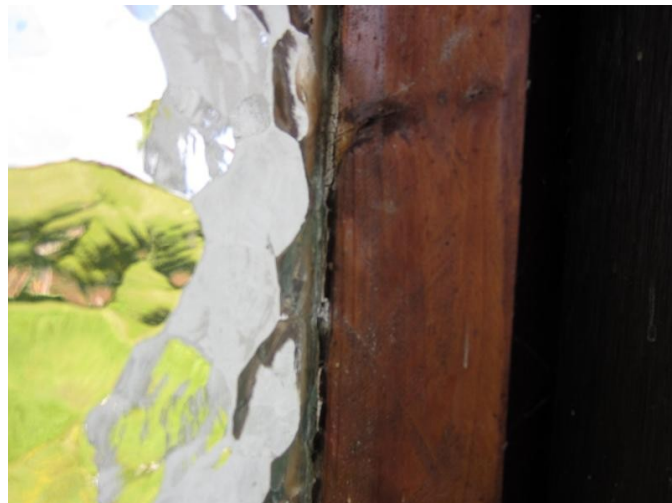
Eindbeoordeling materiaalrisico	Verhoogd materiaalrisico en/of verhoogde kans op vezelvrijgave
---------------------------------	--

Gebondenheid	Categorie 1: hechtgebonden in oorsprong
Asbestsoort (vezeltype)	Amfibool aanwezig, uitgezonderd crocidoliet
Asbestconcentratie	Laag (< 50%)
Afschermingsgraad van het gehele materiaal	Geheel of deels (ook) vrij aan de binnenlucht
Toestand van het materiaal	Matig beschadigd, matig verweerd

Beschrijving	mastiekbuitenschrijnwerk garage, glas-profiel
Omgeving	Binnen
Primaire drager	Wandopening verticaal (raam, deur, ...)

Verwijderen

- Zorg voor een veilig beheer. Vermijd het beschadigen van het asbestmateriaal. Controleer de toestand jaarlijks op wijzigingen.
- Voer bijkomende staalname(s) uit.

- Eenvoudige handelingen: mag via doe-het-zelf of door werknemer(s) met opleidingsattest eenvoudige handelingen indien asbesthoudend:
  - 1° hechtgebonden asbest die niet beschadigd is of waarbij er geen vrije vezels zichtbaar zijn en waarbij verwijdering geen aanleiding geeft tot een wijziging van de toestand;
  - 2° hechtgebonden asbest die beschadigd is of waarbij er vrije vezels zichtbaar zijn en die verwerkt is in een buitentoepassing waarbij geen derden aanwezig zijn, voor zover de verwijdering geen aanleiding geeft tot een wijziging van de toestand;

=> verwijder de toepassing in het geheel, zonder de toestand van de vezels te wijzigen

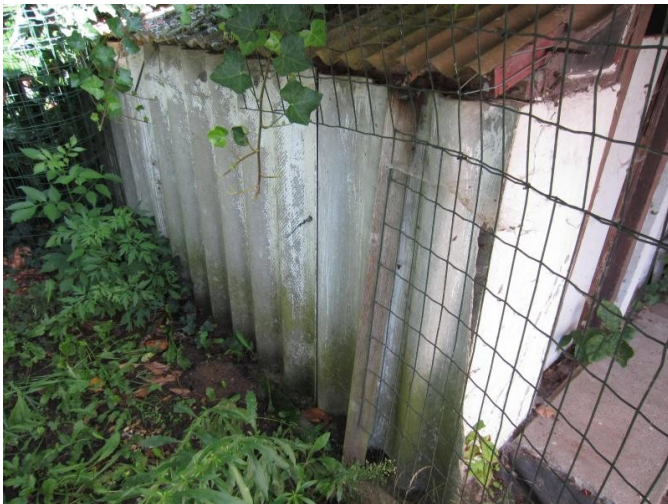
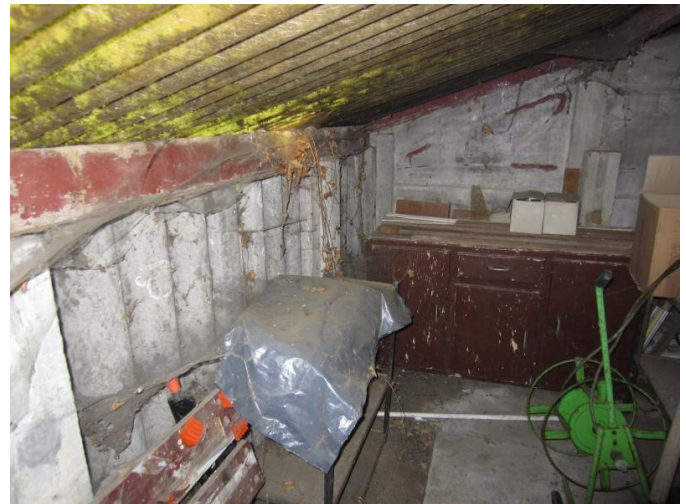
Eindbeoordeling materiaalrisico	Verhoogd materiaalrisico en/of verhoogde kans op vezelvrijgave
---------------------------------	--

Gebondenheid	Categorie 1: hechtgebonden in oorsprong
Asbestsoort (vezeltype)	Crocidoliet aanwezig
Asbestconcentratie	Laag (< 50%)
Afschermingsgraad van het gehele materiaal	Geheel of deels (ook) vrij aan de binnenlucht
Toestand van het materiaal	Licht beschadigd, licht verweerd. Intact materiaal type Pical – asbestboard of categorie III 'gebondenheid'

Beschrijving	golfplaat wand koterij
Omgeving	Grenst aan binnen- en buitenlucht
Primaire drager	Wand buitenschil
Asbestmateriaal	Dak- en gevelbekleding - Golfplaat
Bindmiddel van asbestmateriaal	Cement

Verwijderen

- Zorg voor een veilig beheer. Vermijd het beschadigen van het asbestmateriaal. Controleer de toestand jaarlijks op wijzigingen.
- Verwijder dit asbestmateriaal zo snel mogelijk. Volg de toestand goed op.

- Eenvoudige handelingen: mag via doe-het-zelf of door werknemer(s) met opleidingsattest eenvoudige handelingen indien asbesthoudend:
    - 1° hechtgebonden asbest die niet beschadigd is of waarbij er geen vrije vezels zichtbaar zijn en waarbij verwijdering geen aanleiding geeft tot een wijziging van de toestand;
    - 2° hechtgebonden asbest die beschadigd is of waarbij er vrije vezels zichtbaar zijn en die verwerkt is in een buitentoepassing waarbij geen derden aanwezig zijn, voor zover de verwijdering geen aanleiding geeft tot een wijziging van de toestand;
- => verwijder de toepassing in het geheel, zonder de toestand van de vezels te wijzigen

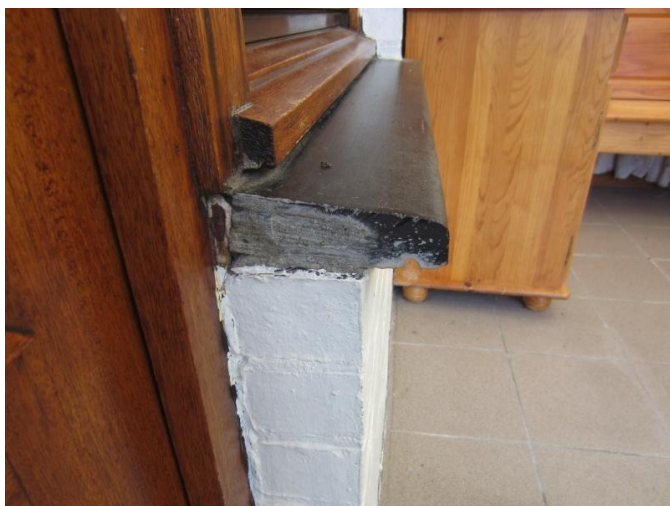
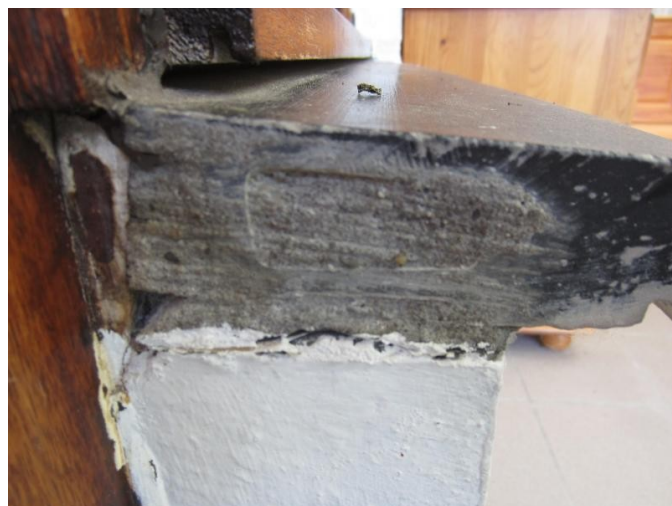
Eindbeoordeling materiaalrisico	Laag materiaalrisico en/of verlaagde kans op vezelvrijgave
---------------------------------	--

Gebondenheid	Categorie 1: hechtgebonden in oorsprong
Asbestsoort (vezeltype)	Crocidoliet aanwezig
Asbestconcentratie	Laag (< 50%)
Afschermingsgraad van het gehele materiaal	Niet stootvaste afscherming
Toestand van het materiaal	Licht beschadigd, licht verweerd. Intact materiaal type Pical – asbestboard of categorie III 'gebondenheid'

Beschrijving	vensterbanken buiten
Omgeving	Buiten
Primaire drager	Wandopening verticaal (raam, deur, ...)
Asbestmateriaal	Plaat, paneel, tablet - Hol
Bindmiddel van asbestmateriaal	Cement

Zorgvuldig beheren

- Zorg voor een veilig beheer. Vermijd het beschadigen van het asbestmateriaal. Controleer de toestand jaarlijks op wijzigingen.
- Voer bijkomende staalname(s) uit.

- Eenvoudige handelingen: mag via doe-het-zelf of door werknemer(s) met opleidingsattest eenvoudige handelingen indien asbesthoudend:
    - 1° hechtgebonden asbest die niet beschadigd is of waarbij er geen vrije vezels zichtbaar zijn en waarbij verwijdering geen aanleiding geeft tot een wijziging van de toestand;
    - 2° hechtgebonden asbest die beschadigd is of waarbij er vrije vezels zichtbaar zijn en die verwerkt is in een buitentoepassing waarbij geen derden aanwezig zijn, voor zover de verwijdering geen aanleiding geeft tot een wijziging van de toestand;
- => verwijder de toepassing in het geheel, zonder de toestand van de vezels te wijzigen

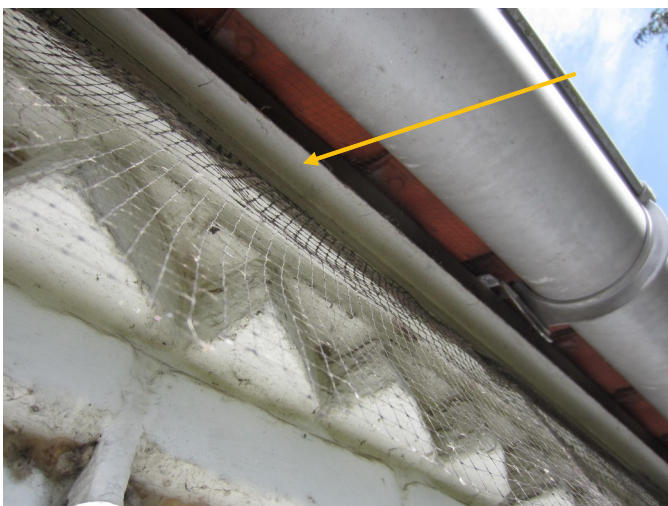
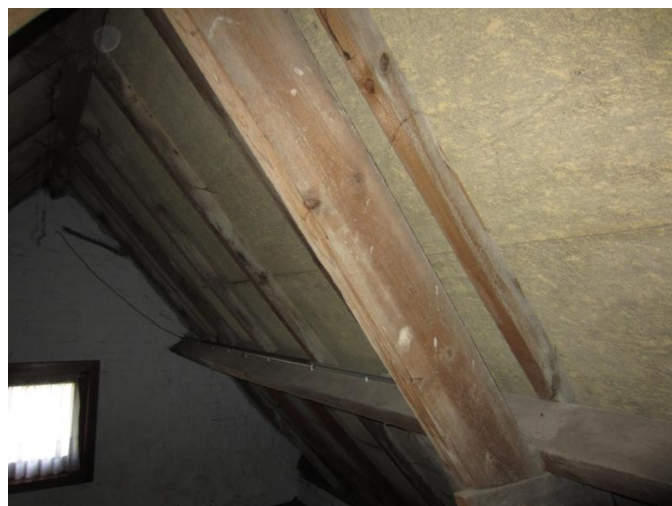
Eindbeoordeling materiaalrisico	Laag materiaalrisico en/of verlaagde kans op vezelvrijgave
---------------------------------	--

Gebondenheid	Categorie 1: hechtgebonden in oorsprong
Asbestsoort (vezeltype)	Alleen chrysotiel
Asbestconcentratie	Laag (< 50%)
Afschermingsgraad van het gehele materiaal	Geheel of deels (ook) vrij aan de binnenlucht
Toestand van het materiaal	Licht beschadigd, licht verweerd. Intact materiaal type Pical – asbestboard of categorie III 'gebondenheid'

#	Type	Referentie	Resultaat
7.1	Puntmonster	23079-02	Chrysotiel

Beschrijving	onderdak hellend dak
Omgeving	Grenst aan binnen- en buitenlucht
Primaire drager	Schuin dak
Asbestmateriaal	Plaat, paneel, tablet - Type Menuiserite
Bindmiddel van asbestmateriaal	Cement

Zorgvuldig beheren

- Zorg voor een veilig beheer. Vermijd het beschadigen van het asbestmateriaal. Controleer de toestand jaarlijks op wijzigingen.

- Eenvoudige handelingen: mag via doe-het-zelf of door werknemer(s) met opleidingsattest eenvoudige handelingen  
1° hechtgebonden asbest die niet beschadigd is of waarbij er geen vrije vezels zichtbaar zijn en waarbij verwijdering geen aanleiding geeft tot een wijziging van de toestand;  
2° hechtgebonden asbest die beschadigd is of waarbij er vrije vezels zichtbaar zijn en die verwerkt is in een buitentoepassing waarbij geen derden aanwezig zijn, voor zover de verwijdering geen aanleiding geeft tot een wijziging van de toestand;  
=> verwijder de toepassing in het geheel indien wordt overgegaan tot renovatie, zonder de toestand van de vezels te wijzigen

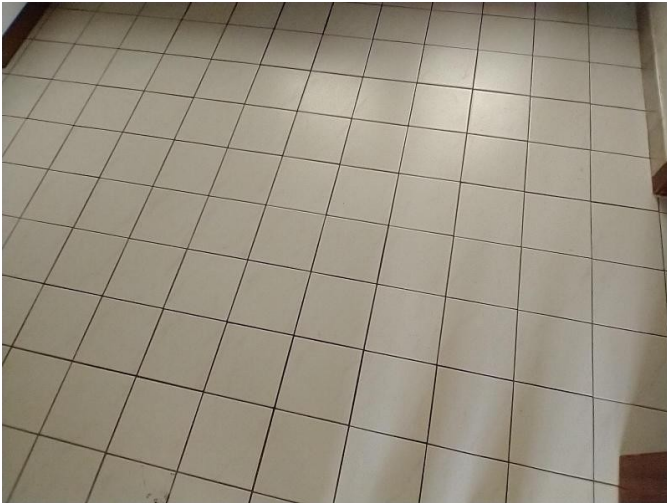
Tegellijm, bedoeld om faiencetegels te bevestigen aan een drager, is een relatief nieuw gegeven in de asbestsector. Het materiaal wordt ook beschouwd als asbestverdacht. Tijdens de rondgang waren de faiencetegels intact en was de tegellijm niet waarneembaar. Mocht op termijn worden overgegaan tot renovatie van de tegels is het aangewezen de lijm te bemonsteren.

Identificatiemethode	Redelijk vermoeden
Primaire drager	Vloer
(Asbest)materiaal	In-situ afwerkingslagen - Lijm laag
Bindmiddel	Cement
Gebondenheid bindmiddel	Hecht

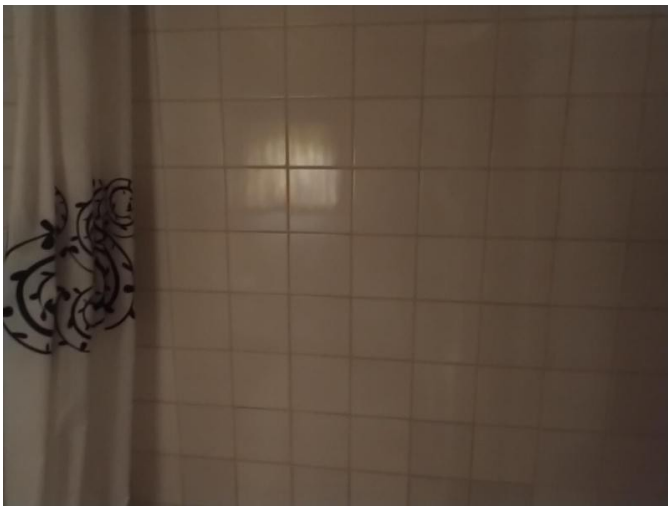
Tegellijm, bedoeld om faiencetegels te bevestigen aan een drager, is een relatief nieuw gegeven in de asbestsector. Het materiaal wordt ook beschouwd als asbestverdacht. Tijdens de rondgang waren de faiencetegels intact en was de tegellijm niet waarneembaar. Mocht op termijn worden overgegaan tot renovatie van de tegels is het aangewezen de lijm te bemonsteren.

Identificatiemethode	Redelijk vermoeden
Primaire drager	Binnenwand
(Asbest)materiaal	In-situ afwerkingslagen - Lijm laag
Bindmiddel	Cement
Gebondenheid bindmiddel	Hecht

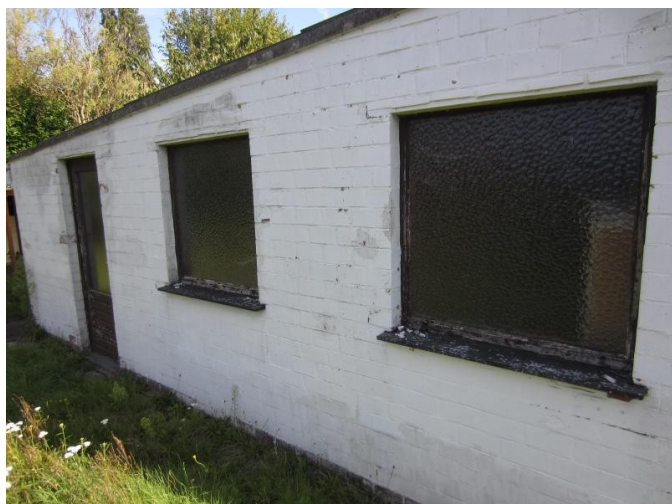
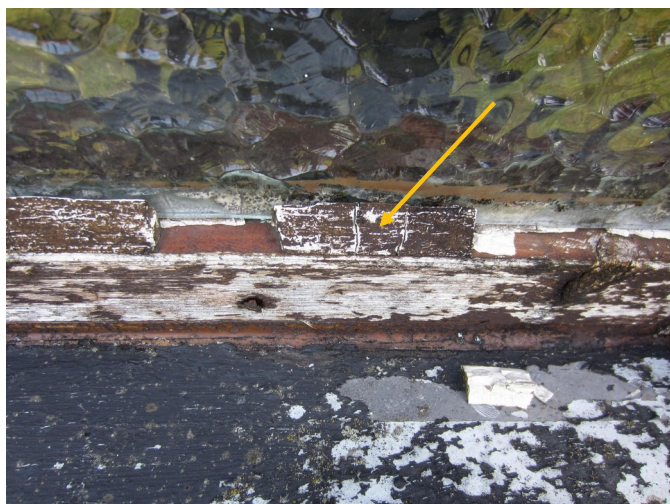
# Fiche 10: mastiek buitenschrijnwerk garage, glas-profiel

Geen asbest

#	Type	Referentie	Resultaat
10.1	Puntmonster	23079-03	Geen asbest

Beschrijving	mastiek buitenschrijnwerk garage, glas-profiel
Omgeving	Buiten
Primaire drager	Wandopening verticaal (raam, deur, ...)

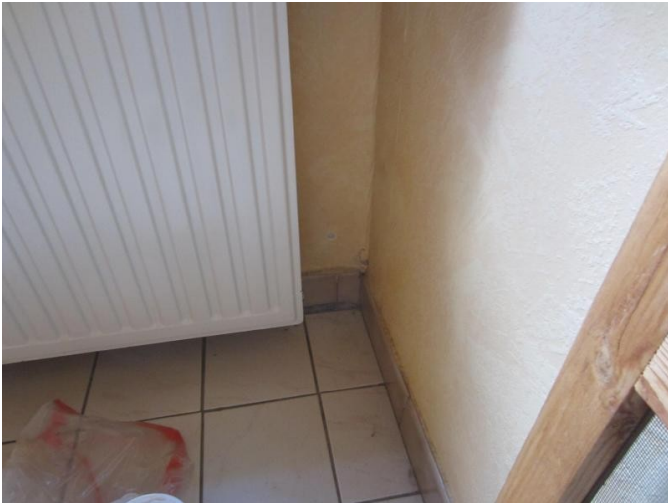
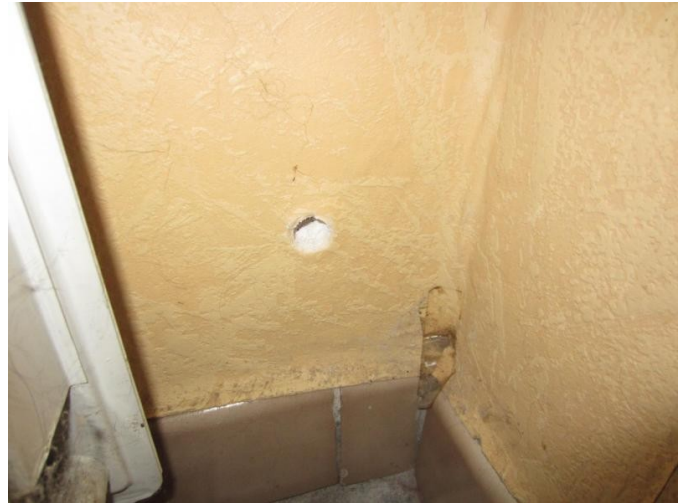
Geen asbest

#	Type	Referentie	Resultaat
11.1	Mengmonster	23079-01	Geen asbest

Beschrijving	pleisterwerk muren
Omgeving	Binnen
Primaire drager	Binnenwand
Bindmiddel van materiaal	Gips - kalk
