# Asbestinventarisatetest

Cornelis de Schepperstraat 4, 9810 Nazareth

Attestnummer : 20240908-000078.000

## Niet-asbestveilig

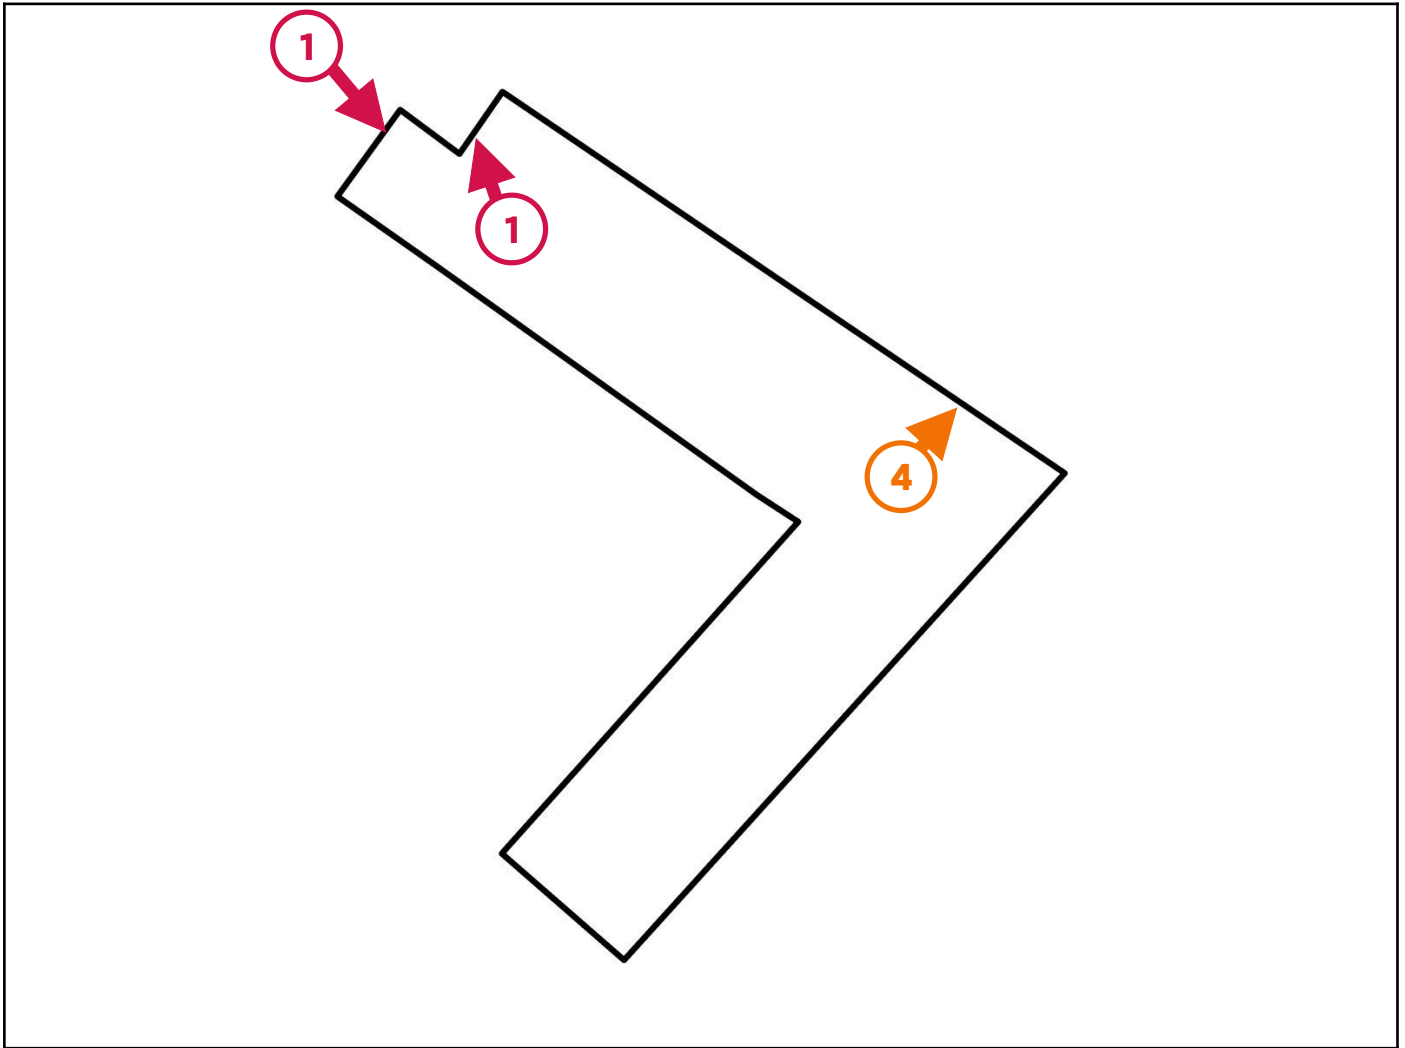
## Plan 1.1: Hoofdgebouw plan

Beschrijving	Type	Actie
1. Afval (vlakke platen)	Asbestmateriaal	Dringend verwijderen
4. Bakeliet schakelaars/stopcontacten	Asbestmateriaal	Verwijderen

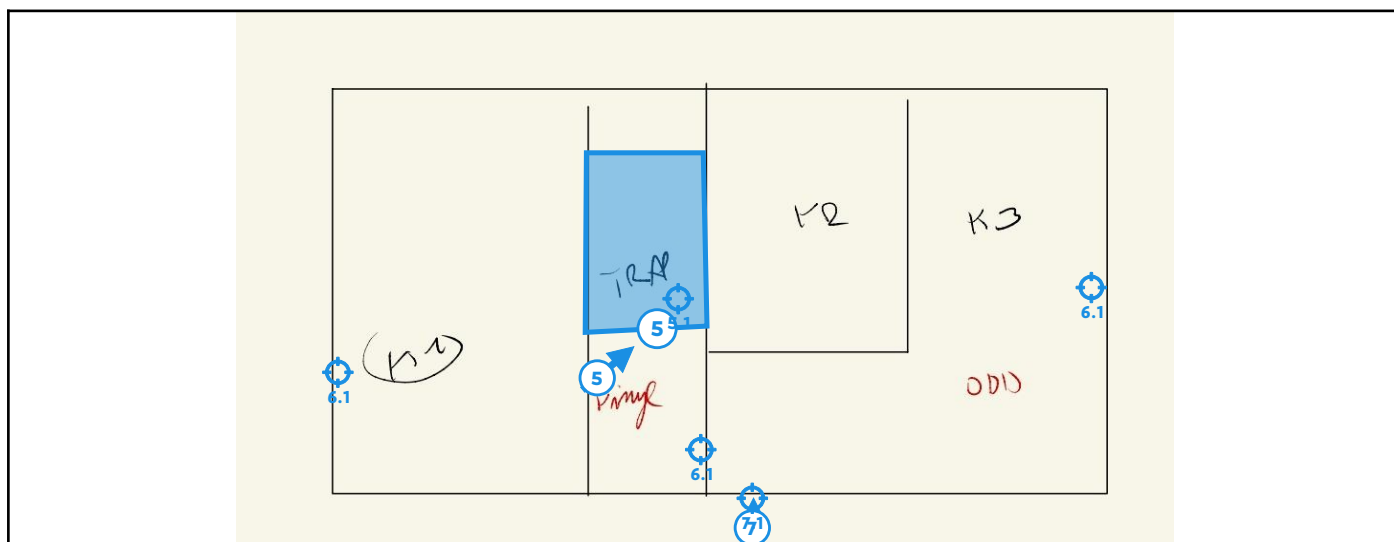
## Plan 1.3: 1E V woning

Beschrijving	Type	Actie
5. Vinyl	Geen asbest	-
5.1 Code: 2	Puntmonster	-
6. Pleisterwerk wanden	Geen asbest	-
6.1 Code: 1	Mengmonster	-
7. Mastiek	Geen asbest	-
7.1 Code: 3	Puntmonster	-

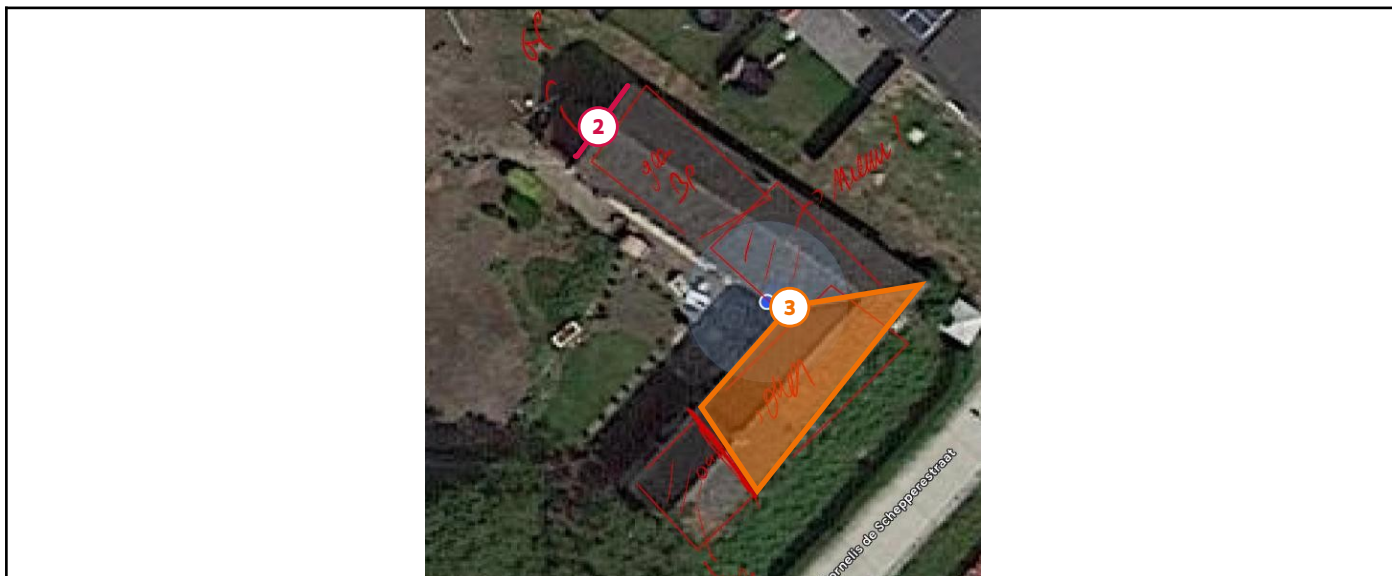
## Plan 1.4: dakenplan

Beschrijving	Type	Actie
2. Afval (golfplaten)	Asbestmateriaal	Dringend verwijderen
3. Onderdak type Menuiserie	Asbestmateriaal	Verwijderen

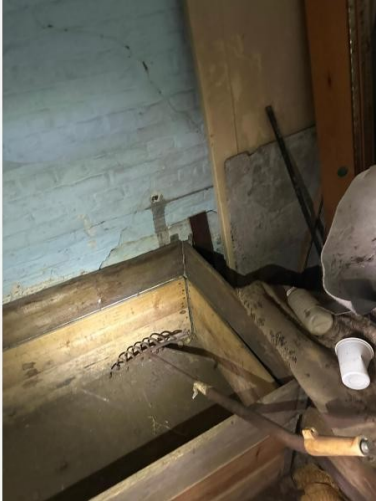
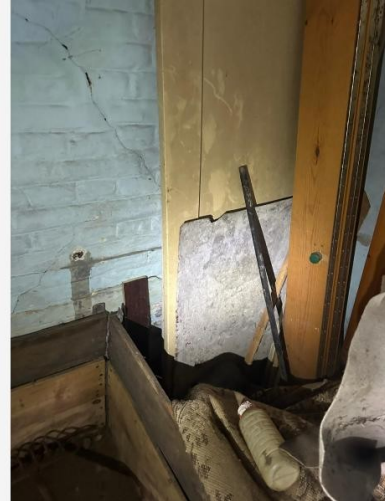
Het asbestmateriaal valt onder de mijlpaal van 2040.

**Dringend verwijderen**

Beschrijving	Afval (vlakke platen)
Type afvalstof	Betreft stock-voorraad of gedemonteerde asbestmaterialen
Aanwezige resten	
Omgeving	Binnen
Primaire drager	Bodem
Asbestmaterialen	<ul style="list-style-type: none"><li>• Plaat, paneel, tablet - Generiek</li></ul>
Bindmiddel van asbestmateriaal	Cement
Gebondenheid op basis van bindmiddel	Hecht
Hoeveelheid (gewicht - aantal)	<ul style="list-style-type: none"><li>• 7,00 kg - 1 stuk</li></ul>
Totaal gewicht	7,00 kg
Eenvoudig bereikbaar	Ja
Identificatiemethode	Vaststelling zonder monstername
Opmerking	De hoeveelheid is een schatting.

- Verwijder het asbestafval.

- Eenvoudige handelingen: mag via doe-het-zelf of door werknemer(s) met opleidingsattest eenvoudige handelingen  
Deze toepassing kan door een aannemer die over een opleidingsattest eenvoudige handelingen beschikt of door een particulier (doe-het-zelf), verwijderd worden indien er geen verhoogd risico op vrijgave van asbestvezels (max. concentratie 0,01 vezels/cm<sup>3</sup> - CODEX Art. VI.3-54) ontstaat en de toepassing voorafgaand wordt gefixeerd/bevochtigd; de individuele elementen zonder machinale werktuigen en zonder breken of gooien een voor een losgemaakt worden; en ten slotte in gesloten verpakking weggevoerd worden naar een erkend afvalpunt (recyclagepark).

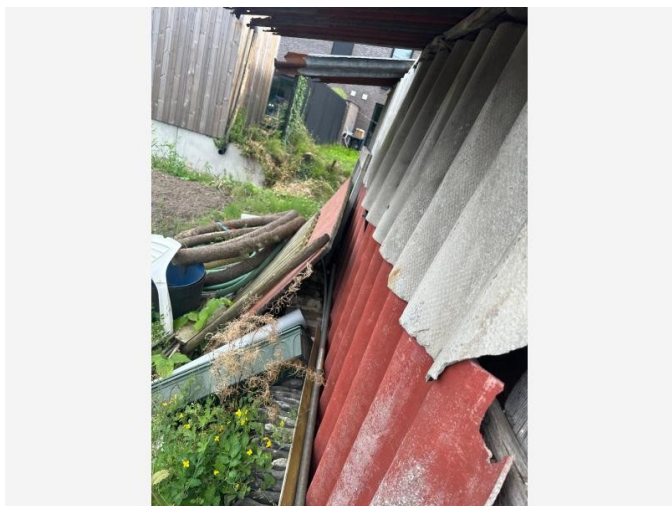
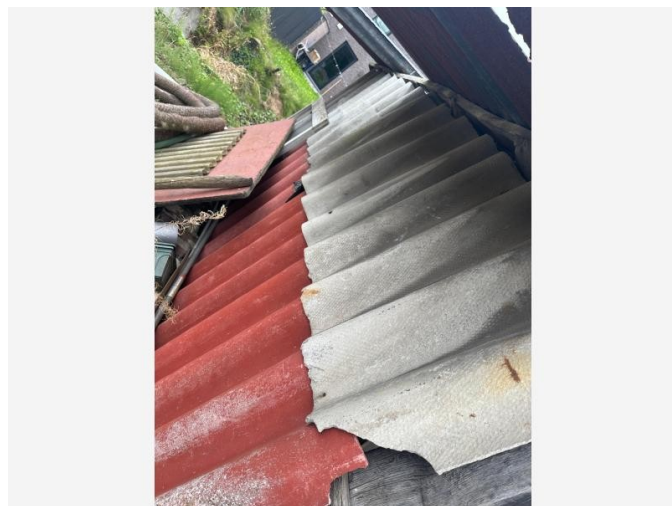
Het asbestmateriaal valt onder de mijlpaal van 2040.

**Dringend verwijderen**

Beschrijving	Afval (golfplaten)
Type afvalstof	Betreft stock-voorraad of gedemonteerde asbestmaterialen
Aanwezige resten	
Omgeving	Buiten
Primaire drager	Bodem
Asbestmaterialen	<ul style="list-style-type: none"><li>Dak- en gevelbekleding - Golfplaat</li></ul>
Bindmiddel van asbestmateriaal	Cement
Gebondenheid op basis van bindmiddel	Hecht
Hoeveelheid (gewicht - aantal)	<ul style="list-style-type: none"><li>20,00 kg - 1 stuk</li></ul>
Totaal gewicht	20,00 kg
Eenvoudig bereikbaar	Ja
Identificatiemethode	Vaststelling zonder monstername
Opmerking	De hoeveelheid is een schatting.

- Verwijder het asbestafval.

- Eenvoudige handelingen: mag via doe-het-zelf of door werknemer(s) met opleidingsattest eenvoudige handelingen  
Deze toepassing kan door een aannemer die over een opleidingsattest eenvoudige handelingen beschikt of door een particulier (doe-het-zelf), verwijderd worden indien er geen verhoogd risico op vrijgave van asbestvezels (max. concentratie 0,01 vezels/cm<sup>3</sup> - CODEX Art. VI.3-54) ontstaat en de toepassing voorafgaand wordt gefixeerd/bevochtigd; de individuele elementen zonder machinale werktuigen en zonder breken of gooien een voor een losgemaakt worden; en ten slotte in gesloten verpakking weggevoerd worden naar een erkend afvalpunt (recyclagepark).

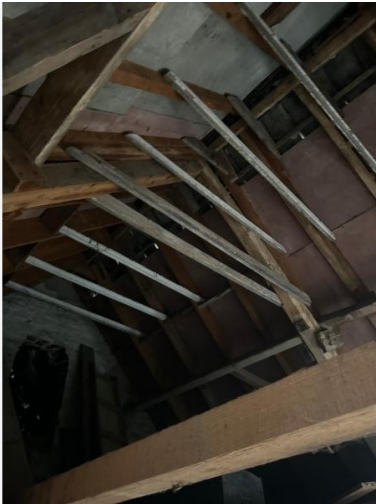
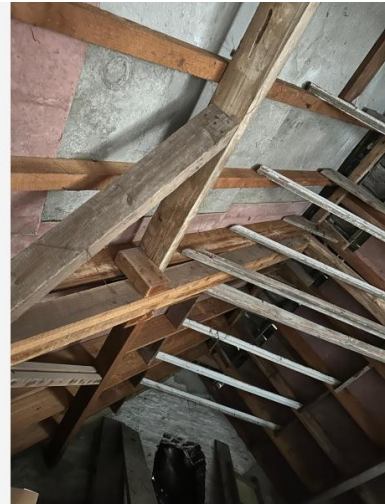
Verwijderen

Verhoogd materiaalrisico en/of verhoogde kans op vezelvrijgave

Gebondenheid	Categorie 1: hechtgebonden in oorsprong
Asbestsoort (vezeltype)	Crocidoliet aanwezig
Asbestconcentratie	Laag (< 50%)
Afschermingsgraad van het gehele materiaal	Geheel of deels (ook) vrij aan binnenluchtstromen
Toestand van het materiaal	Licht beschadigd, licht verweerd. Intact calciumsilicaatmateriaal of categorie III 'gebondenheid'

Beschrijving	Onderdak type Menuiserite
Omgeving	Binnen
Primaire drager	Schuin dak
Asbestmateriaal	Plaat, paneel, tablet - Type Menuiserite
Bindmiddel van asbestmateriaal	Cement
Gebondenheid op basis van bindmiddel	Hecht
Hoeveelheid (oppervlakte - dikte - aantal)	<ul style="list-style-type: none"><li>• 50,00 m<sup>2</sup> - 2,00 cm - 1 stuk</li></ul>
Totaal volume	1,00 m <sup>3</sup>
Eenvoudig bereikbaar	Ja
Bevestigingswijze	<ul style="list-style-type: none"><li>• Geklemd</li></ul>
Identificatiemethode	Vaststelling zonder monsternamen
Destructieve handeling voor identificatie	Nee
Opmerking	De hoeveelheid is een schatting en kan afwijken van de werkelijke toestand.

- Zorg voor een veilig beheer en verwijder dit asbestmateriaal wanneer het bij werken eenvoudig bereikbaar wordt. Controleer de toestand jaarlijks op wijzigingen.

- Eenvoudige handelingen: mag via doe-het-zelf of door werknemer(s) met opleidingsattest eenvoudige handelingen  
Deze toepassing kan door een aannemer die over een opleidingsattest eenvoudige handelingen beschikt of door een particulier (doe-het-zelf), verwijderd worden indien er geen verhoogd risico op vrijgave van asbestvezels (max. concentratie 0,01 vezels/cm<sup>3</sup> - CODEX Art. VI.3-54) ontstaat en de toepassing voorafgaand wordt gefixeerd/bevochtigd; de individuele elementen zonder machinale werktuigen en zonder breken of gooien een voor een losgemaakt worden; en ten slotte in gesloten verpakking weggevoerd worden naar een erkend afvalpunt (recyclagepark).

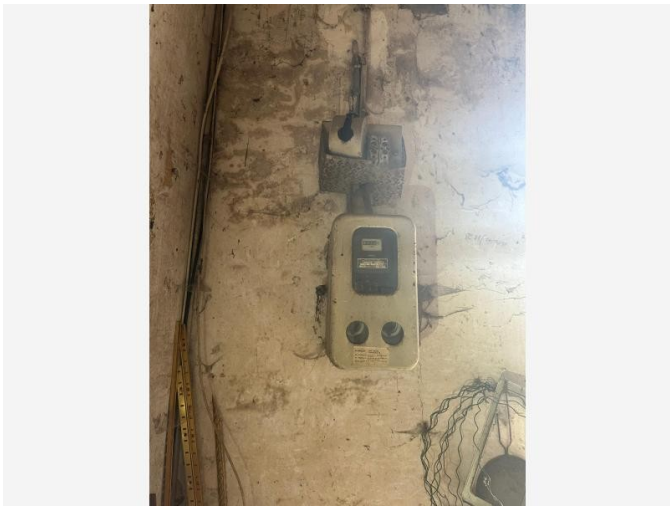
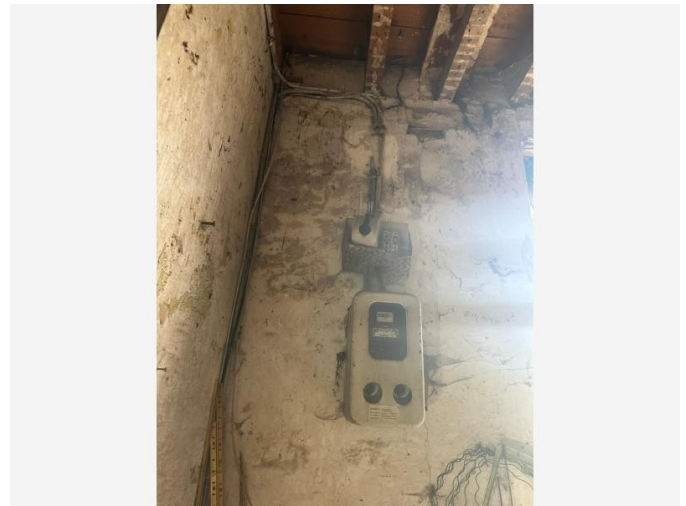
Verwijderen

Eindbeoordeling materiaalrisico	Verhoogd materiaalrisico en/of verhoogde kans op vezelvrijgave
---------------------------------	--

Gebondenheid	Categorie 1: hechtgebonden in oorsprong
Asbestsoort (vezeltype)	Crocidoliet aanwezig
Asbestconcentratie	Laag (< 50%)
Afschermingsgraad van het gehele materiaal	Geheel of deels (ook) vrij aan de binnenlucht
Toestand van het materiaal	Licht beschadigd, licht verweerd. Intact calciumsilicaatmateriaal of categorie III 'gebondenheid'

Beschrijving	Bakeliet schakelaars/stopcontacten
Omgeving	Binnen
Primaire drager	Communicatie en elektrische infrastructuur en uitrusting
Asbestmateriaal	Plaat, paneel, tablet - Type Bakeliet
Bindmiddel van asbestmateriaal	Kunststof of -hars
Gebondenheid op basis van bindmiddel	Hecht
Hoeveelheid (oppervlakte - dikte - aantal)	• 0,10 m <sup>2</sup> - 1,00 cm - 1 stuk
Totaal volume	0,001 m <sup>3</sup>
Eenvoudig bereikbaar	Ja
Bevestigingswijze	• Geschroefd
Identificatiemethode	Vaststelling zonder monstername
Destructieve handeling voor identificatie	Nee
Opmerking	De hoeveelheid is een schatting

- Zorg voor een veilig beheer en verwijder dit asbestmateriaal wanneer het bij werken eenvoudig bereikbaar wordt. Controleer de toestand jaarlijks op wijzigingen.

- Eenvoudige handelingen: mag via doe-het-zelf of door werknemer(s) met opleidingsattest eenvoudige handelingen  
Deze toepassing kan door een aannemer die over een opleidingsattest eenvoudige handelingen beschikt of door een particulier (doe-het-zelf), verwijderd worden indien er geen verhoogd risico op vrijgave van asbestvezels (max. concentratie 0,01 vezels/cm<sup>3</sup> - CODEX Art. VI.3-54) ontstaat en de toepassing voorafgaand wordt gefixeerd/bevochtigd; de individuele elementen zonder machinale werktuigen en zonder breken of gooien een voor een losgemaakt worden; en ten slotte in gesloten verpakking weggevoerd worden naar een erkend afvalpunt (recyclagepark).

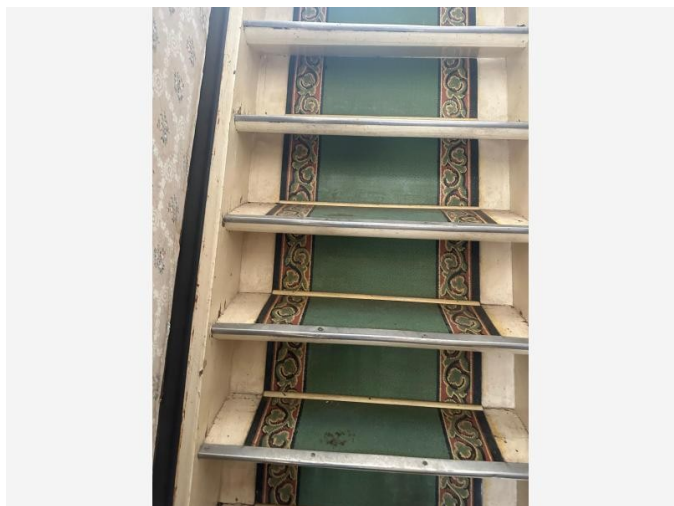
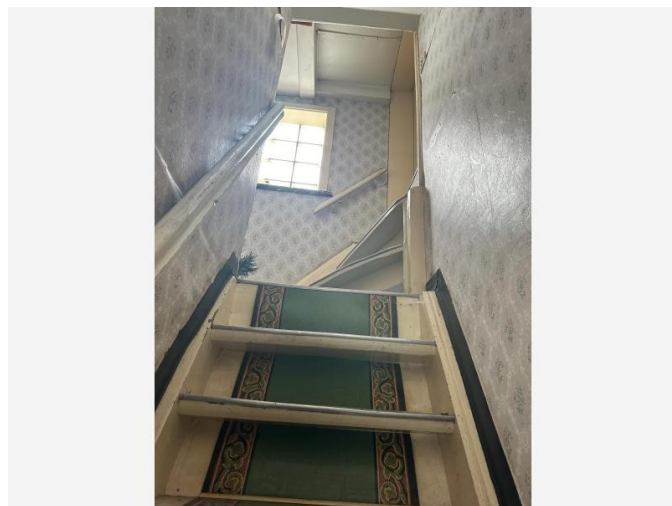
Geen asbest

#	Type	Referentie	Resultaat
5.1	Puntmonster	2	Geen asbest

Beschrijving	Vinyl
Omgeving	Binnen
Primaire drager	Vloer
Bindmiddel van materiaal	Karton - papier - viltachtig
Gebondenheid op basis van bindmiddel	Niet-hechtgebonden
Hoeveelheid (oppervlakte - aantal)	• 10,00 m <sup>2</sup> - 1 stuk
Totale oppervlakte	10,00 m <sup>2</sup>
Identificatiemethode	Vaststelling met monstername
Destructieve handeling voor identificatie	Nee
Opmerking	De hoeveelheid is een schatting en kan afwijken van de werkelijke toestand.

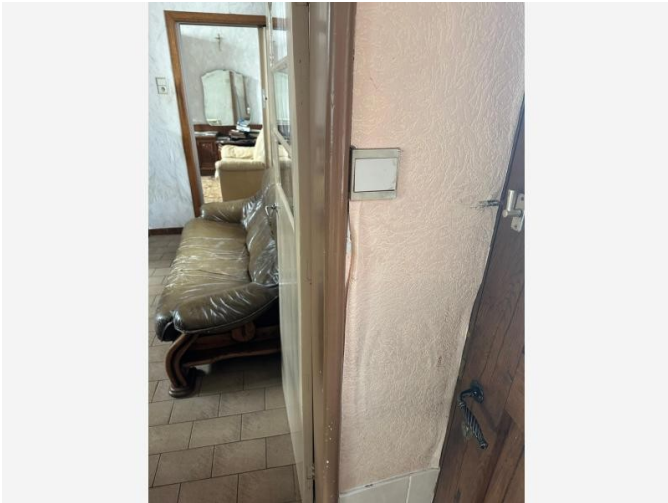
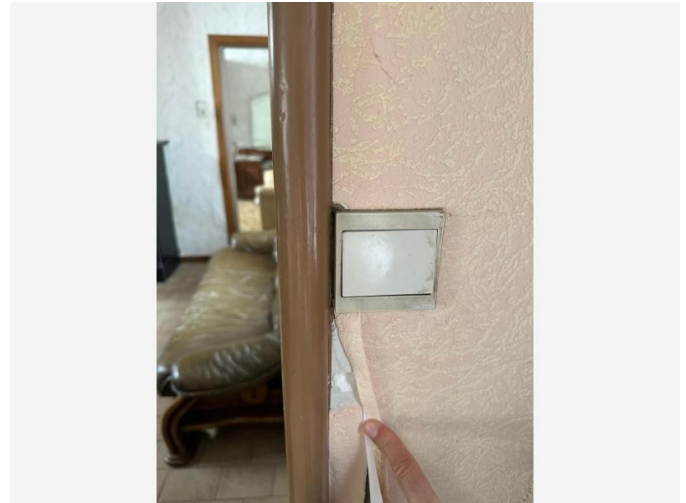
## Fiche 6: Pleisterwerk wanden

Geen asbest

#	Type	Referentie	Resultaat
6.1	Mengmonster	1	Geen asbest

Beschrijving	Pleisterwerk wanden
Omgeving	Binnen
Primaire drager	Binnenwand
Bindmiddel van materiaal	Gips - kalk
Gebondenheid op basis van bindmiddel	Niet-hechtgebonden
Hoeveelheid (oppervlakte - dikte - aantal)	• 300,00 m <sup>2</sup> - 1,00 cm - 1 stuk
Totaal volume	3,00 m <sup>3</sup>
Identificatiemethode	Vaststelling met monstername
Destructieve handeling voor identificatie	Nee
Opmerking	De hoeveelheid is een schatting en kan afwijken van de werkelijke toestand. Waar mogelijk, wordt staalname uitgevoerd conform het inspectieprotocol: in een droge ruimte zoals een slaapkamer, in een natte ruimte zoals een keuken of badkamer, in een traphal en in een stookruimte.

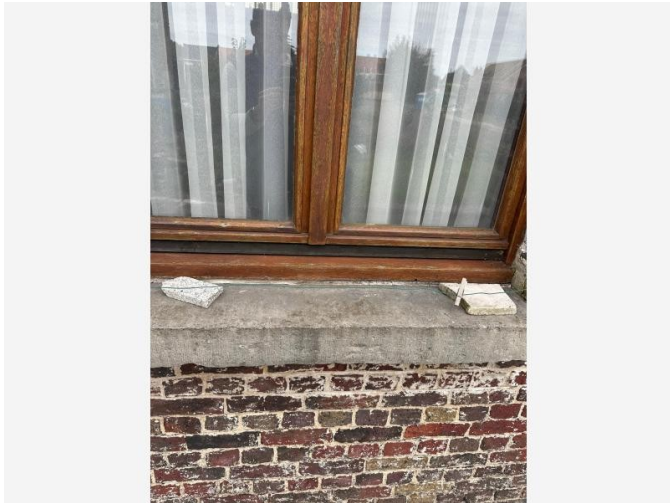
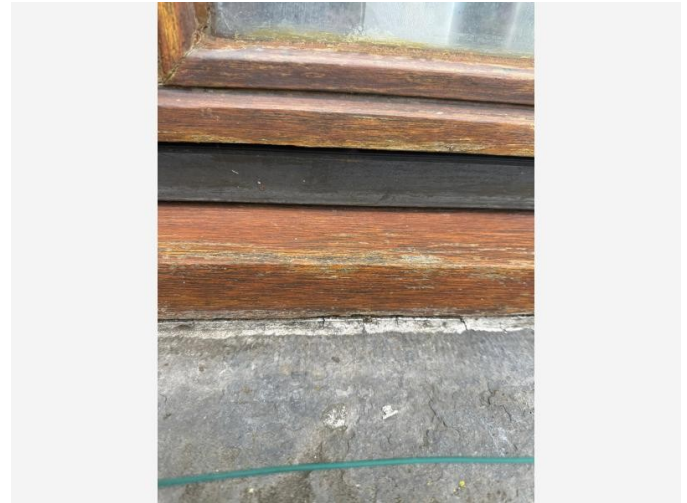
Geen asbest

#	Type	Referentie	Resultaat
7.1	Puntmonster	3	Geen asbest

<b>Beschrijving</b>	Mastiek
<b>Omgeving</b>	Buiten
<b>Primaire drager</b>	Wandopening verticaal (raam, deur, ...)
<b>Bindmiddel van materiaal</b>	Cement
<b>Gebondenheid op basis van bindmiddel</b>	Hecht
<b>Hoeveelheid (gewicht - aantal)</b>	<ul style="list-style-type: none"><li>• 1,00 kg - 1 stuk</li></ul>
<b>Totaal gewicht</b>	1,00 kg
<b>Identificatiemethode</b>	Vaststelling met monstername
<b>Destructieve handeling voor identificatie</b>	Nee
<b>Opmerking</b>	De precieze hoeveelheid is een schatting en kan afwijken van de werkelijke toestand.
