Asbestinventarisatetest

Oostmoer 95, 9950 Lievegem

Attestnummer : 20240308-000195.000

Uitgegeven op : 08.03.2024

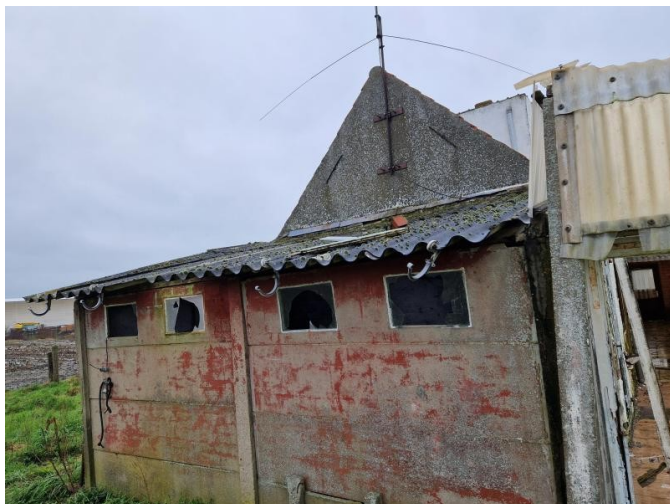
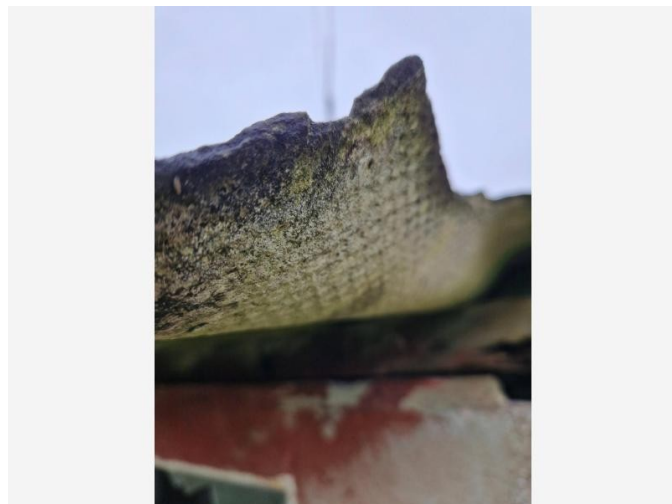
Het asbestmateriaal valt onder de mijlpaal van 2034.

Dringend verwijderen

Eindbeoordeling materiaalrisico	Hoog materiaalrisico en/of hoge kans op vezelvrijgave
---------------------------------	---

Gebondenheid	Categorie 1: hechtgebonden in oorsprong
Asbestsoort (vezeltype)	Crocidoliet aanwezig
Asbestconcentratie	Laag (< 50%)
Afschermingsgraad van het gehele materiaal	Geheel of deels (ook) vrij aan de binnenlucht
Toestand van het materiaal	Matig beschadigd, matig verweerd

Beschrijving	Asbestcement golfplaten
Omgeving	Buiten
Primaire drager	Schuin dak
Asbestmateriaal	Dak- en gevelbekleding - Golfplaat
Bindmiddel van asbestmateriaal	Cement
Gebondenheid op basis van bindmiddel	Hecht
Hoeveelheid (oppervlakte - aantal)	• 20,00 m ² - 1 stuk
Totale oppervlakte	20,00 m ²
Eenvoudig bereikbaar	Ja

- Verwijder dit asbestmateriaal zo snel mogelijk. Volg de toestand goed op.

- Eenvoudige handelingen: mag via doe-het-zelf of door werknemer(s) met opleidingsattest eenvoudige handelingen
De asbestcement golfplaten kunnen via doe-het-zelf verwijderd worden met de nodige voorzorgsmaatregelen en kennis van de risico's van asbest, zolang deze niet worden gebroken. Indien te weinig kennis over de materie wordt het steeds aangeraden om een erkend asbestverwijderaar in te schakelen.
- Eenvoudige handelingen: enkel door erkend asbestverwijderaar
De asbestcement golfplaten kunnen via doe-het-zelf verwijderd worden met de nodige voorzorgsmaatregelen en kennis van de risico's van asbest, zolang deze niet worden gebroken. Indien te weinig kennis over de materie wordt het steeds aangeraden om een erkend asbestverwijderaar in te schakelen.

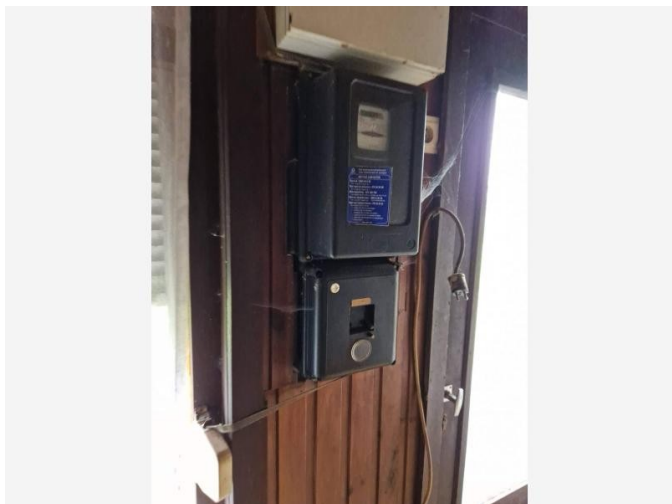
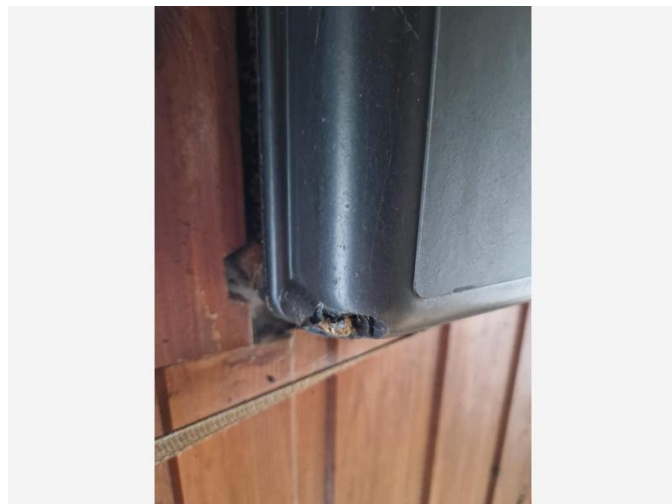
Het asbestmateriaal valt onder de mijlpaal van 2040.

Zorgvuldig beheren

Eindbeoordeling materiaalrisico	Laag materiaalrisico en/of verlaagde kans op vezelvrijgave
---------------------------------	--

Gebondenheid	Categorie 1: hechtgebonden in oorsprong
Asbestsoort (vezeltype)	Alleen chrysotiel
Asbestconcentratie	Laag (< 50%)
Afschermingsgraad van het gehele materiaal	Geheel of deels (ook) vrij aan de binnenlucht
Toestand van het materiaal	Licht beschadigd, licht verweerd. Intact materiaal type Pical – asbestboard of categorie III 'gebondenheid'

Beschrijving	Bakeliet schakelaars
Omgeving	Binnen
Primaire drager	Communicatie en elektrische infrastructuur en uitrusting
Asbestmateriaal	Plaat, paneel, tablet - Type Bakeliet
Bindmiddel van asbestmateriaal	Kunststof of -hars
Gebondenheid op basis van bindmiddel	Hecht
Hoeveelheid (oppervlakte - dikte - aantal)	• 0,50 m ² - 1,00 cm - 1 stuk

- Zorg voor een veilig beheer. Vermijd het beschadigen van het asbestmateriaal. Controleer de toestand jaarlijks op wijzigingen.
- Zorg voor een veilig beheer en verwijder dit asbestmateriaal wanneer het bij werken eenvoudig bereikbaar wordt. Controleer de toestand jaarlijks op wijzigingen.

- Eenvoudige handelingen: mag via doe-het-zelf of door werknemer(s) met opleidingsattest eenvoudige handelingen
Bakeliet toepassingen kunnen via doe-het-zelf verwijderd worden met de nodige voorzorgsmaatregelen en kennis van de risico's van asbest, zolang deze niet worden gebroken. Indien te weinig kennis over de materie wordt het steeds aangeraden om een erkend asbestverwijderaar in te schakelen.

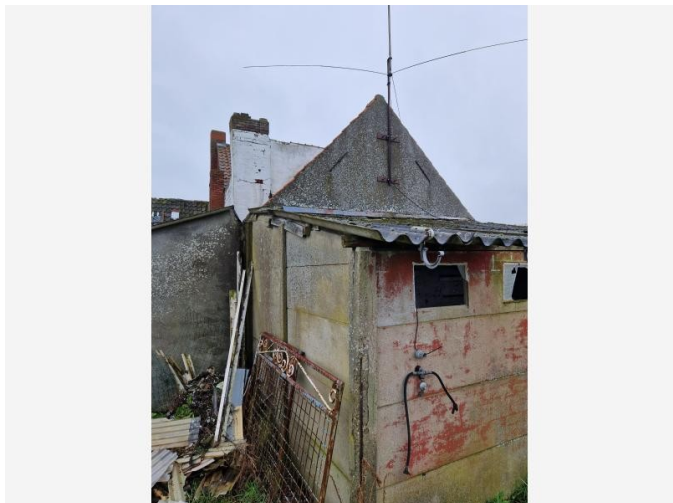
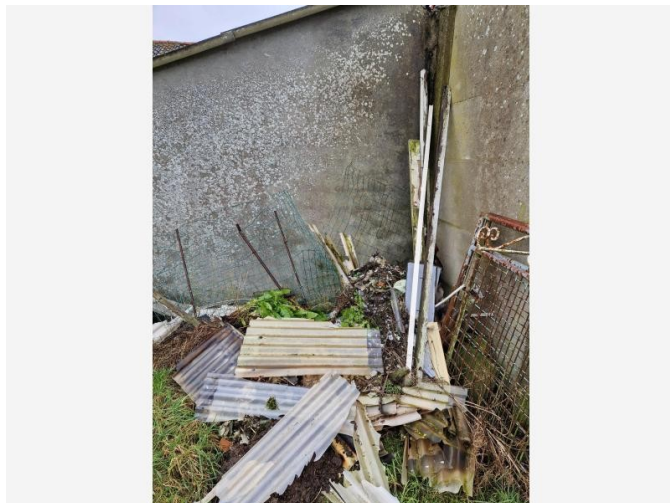
Fiche 3: Afvalfiche (slib- door asbestcement golfplaten

Beschrijving	Afvalfiche (slib- door asbestcement golfplaten
--------------	--

Type afvalstof	Betreft resten (contaminatie) van verwerking of beschadiging
Type resten (contaminatie)	<ul style="list-style-type: none"> • Stukken, fragmenten (vermengd in materiaal)
Besmette materialen	<ul style="list-style-type: none"> • Bodem
Bron van de resten	Golfplaten dak zonder enige waterafvoer
Omgeving	Buiten
Primaire drager	Schuin dak
Gebondenheid resten	Hecht
Hoeveelheid (gewicht - aantal)	<ul style="list-style-type: none"> • 2,00 kg - 1 stuk
Totaal gewicht	2,00 kg
Eenvoudig bereikbaar	Ja
Identificatiemethode	Vaststelling zonder monsternamen
Opmerking	Aangegeven hoeveelheden berusten louter op een grove inschatting en kunnen niet gebruikt worden in het kader van een meetstaat voor werkzaamheden.

- Verwijder het asbestafval.

- Eenvoudige handelingen: mag via doe-het-zelf of door werknemer(s) met opleidingsattest eenvoudige handelingen
Met de juiste PBM's kan dit via doe-het-zelf verwijderd worden.

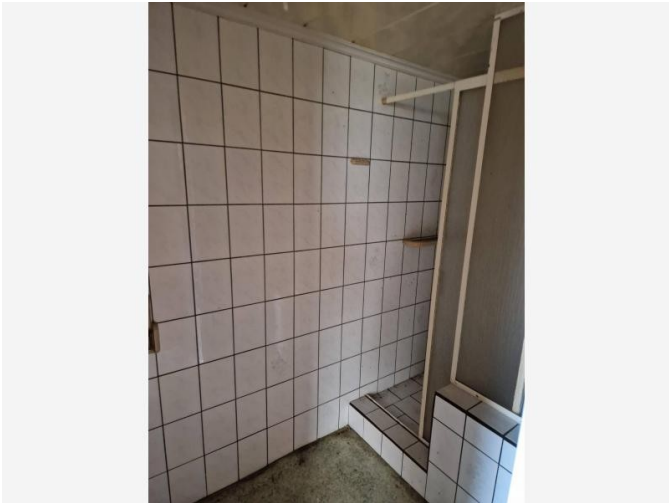
De tegellijm gebruikt bij het plaatsen van de tegels kan asbesthoudend zijn maar dit kan niet onderzocht worden zonder schade aan de vloer/wand te veroorzaken.

Identificatiemethode	Redelijk vermoeden
Primaire drager	Binnenwand
(Asbest)materiaal	In-situ afwerkingslagen - Lijm laag
Bindmiddel	Lijm
Gebondenheid bindmiddel	Hecht

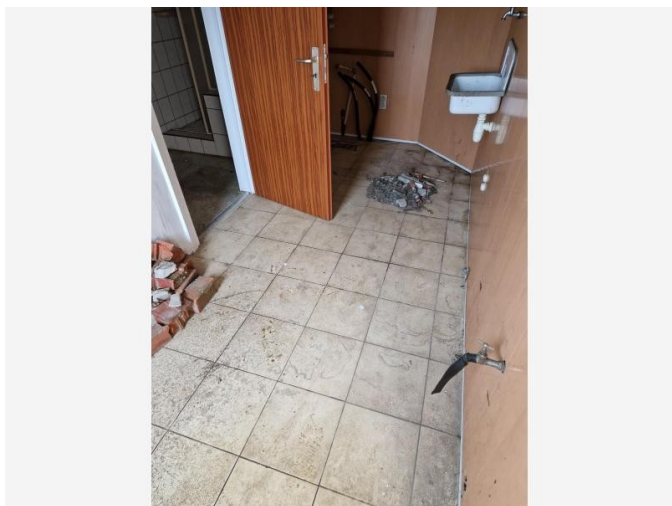
De tegellijm gebruikt bij het plaatsen van de tegels kan asbesthoudend zijn maar dit kan niet onderzocht worden zonder schade aan de vloer/wand te veroorzaken.

Identificatiemethode	Redelijk vermoeden
Primaire drager	Vloer
(Asbest)materiaal	In-situ afwerkingslagen - Lijm laag
Bindmiddel	Lijm
Gebondenheid bindmiddel	Hecht

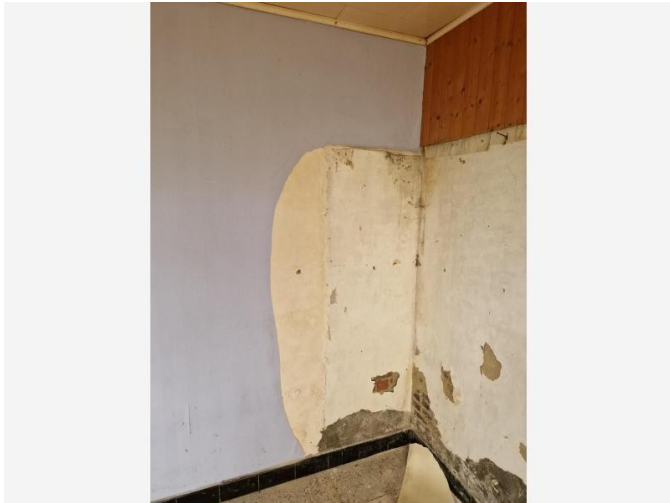
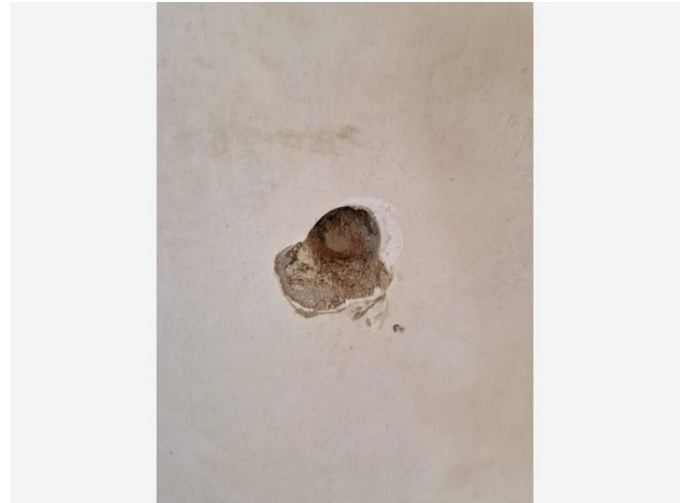
Geen asbest

#	Type	Referentie	Resultaat
6.1	Mengmonster	2	Geen asbest

Beschrijving	Pleisterwerk mengstaal wanden
Omgeving	Binnen
Primaire drager	Binnenwand
Bindmiddel van materiaal	Gips - kalk
