Asbestinventarisatetest

Markt 12, 9890 Gavere

Attestnummer : 20240205-000273.000

Uitgegeven op : 05.02.2024

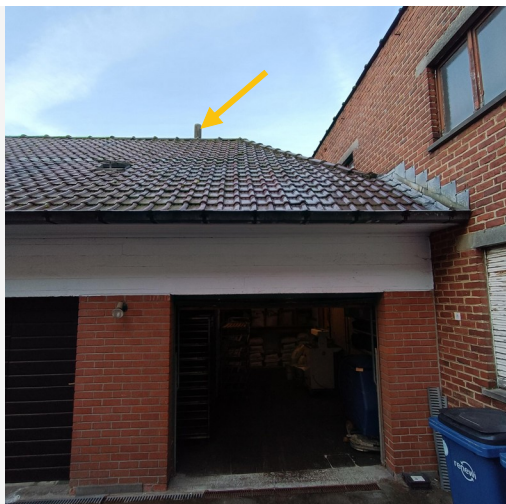
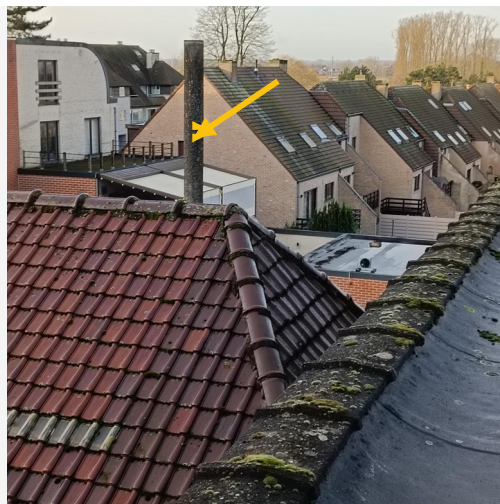
Het asbestmateriaal valt onder de mijlpaal van 2034.

Eindbeoordeling materiaalrisico	Verhoogd materiaalrisico en/of verhoogde kans op vezelvrijgave
---------------------------------	--

Gebondenheid	Categorie 1: hechtgebonden in oorsprong
Asbestsoort (vezeltype)	Crocidoliet aanwezig
Asbestconcentratie	Laag (< 50%)
Afschermingsgraad van het gehele materiaal	Geheel of deels vrij aan de buitenlucht
Toestand van het materiaal	Matig beschadigd, matig verweerd

Beschrijving	schouwbus
Omgeving	Buiten
Primaire drager	HVAC infrastructuur en uitrusting
Asbestmateriaal	Rookgaskanaal
Bindmiddel van asbestmateriaal	Cement
Gebondenheid op basis van bindmiddel	Hecht
Hoeveelheid (lengte - omtrek - dikte - aantal)	• 5,00 m - 90,00 cm - 1,00 cm - 1 stuk
Totaal volume	0,045 m ³

Verwijderen

- Zorg voor een veilig beheer. Vermijd het beschadigen van het asbestmateriaal. Controleer de toestand jaarlijks op wijzigingen.

- Eenvoudige handelingen: mag via doe-het-zelf of door werknemer(s) met opleidingsattest eenvoudige handelingen
EH via doe-het zelf

De bus kan voorzichtig losgebeiteld worden , extra bevochtigen om stof te voorkomen + dragen van de nodige beschermingsmiddelen (mondmasker ffp3, handschoenen, tyvec) Bij de gemeente/containerpark afsluitzakken halen om dubbel in te pakken en af te voeren naar het containerpark als hechtgebonden asbestafval.

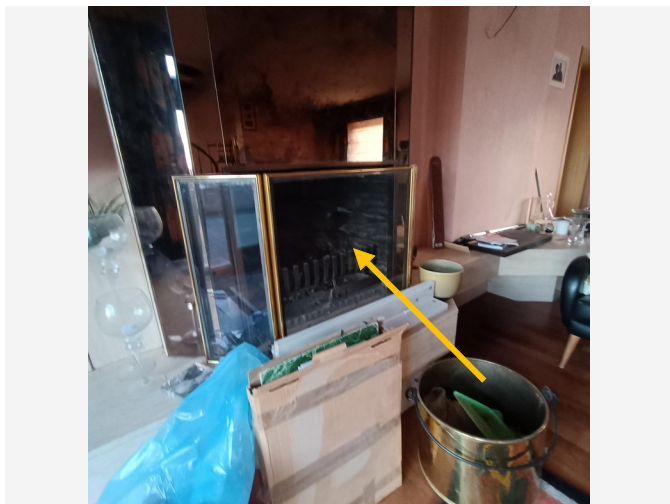
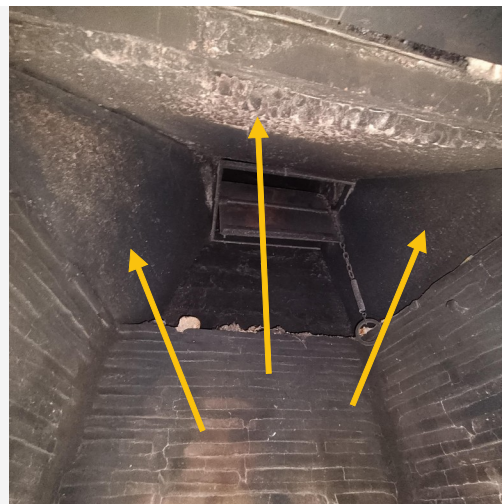
Het asbestmateriaal valt onder de mijlpaal van 2040.

Eindbeoordeling materiaalrisico	Verhoogd materiaalrisico en/of verhoogde kans op vezelvrijgave
---------------------------------	--

Gebondenheid	Categorie 1: hechtgebonden in oorsprong
Asbestsoort (vezeltype)	Crocidoliet aanwezig
Asbestconcentratie	Laag (< 50%)
Afschermingsgraad van het gehele materiaal	Geheel of deels (ook) vrij aan binnenluchtstromen
Toestand van het materiaal	Licht beschadigd, licht verweerd. Intact materiaal type Pical – asbestboard of categorie III 'gebondenheid'

Beschrijving	wanden in open haard
Omgeving	Binnen
Primaire drager	Ruimteverwarming
Asbestmateriaal	Dak- en gevelbekleding - Plaat
Bindmiddel van asbestmateriaal	Cement
Gebondenheid op basis van bindmiddel	Hecht

Verwijderen

- Zorg voor een veilig beheer. Vermijd het beschadigen van het asbestmateriaal. Controleer de toestand jaarlijks op wijzigingen.

- Eenvoudige handelingen: mag via doe-het-zelf of door werknemer(s) met opleidingsattest eenvoudige handelingen
EH via doe-het zelf Dragen van de nodige beschermingsmiddelen (mondmasker ffp3, handschoenen, tyvec). Indien mogelijk de ondervloer afdekken , platen voorzichtig verwijderen, extra fixeren, niet breken , niet gooien, onmiddellijk verpakken of voorzichtig in container met asbest bag plaatsen. Indien platen in slechte staat zijn en kans bestaat op breken : Eenvoudige handeling opgeleid personeel , alle werknemer(s) moeten wel beschikken over een opleidingsattest eenvoudige handelingen 8u

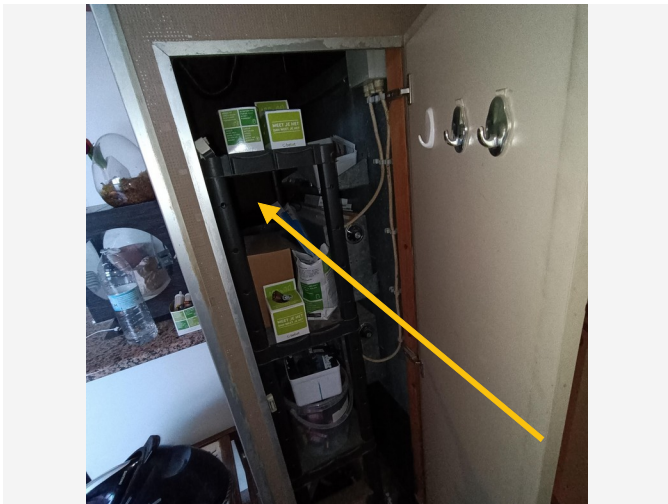
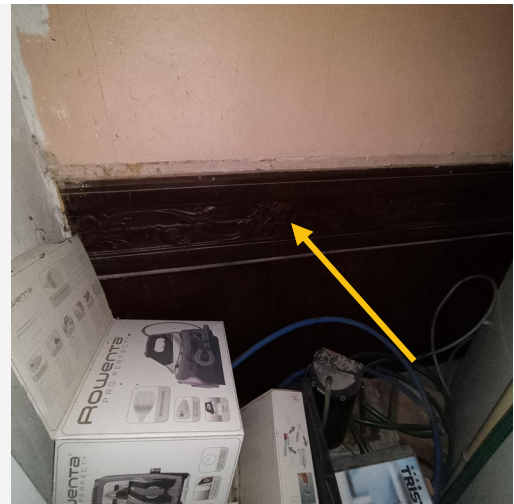
Het asbestmateriaal valt onder de mijlpaal van 2040.

Eindbeoordeling materiaalrisico	Zeer laag materiaalrisico en/of zeer lage kans op vezelvrijgave
---------------------------------	---

Gebondenheid	Categorie 1: hechtgebonden in oorsprong
Asbestsoort (vezeltype)	Crocidoliet aanwezig
Asbestconcentratie	Laag (< 50%)
Afschermingsgraad van het gehele materiaal	Stootvaste afscherming of omkasting
Toestand van het materiaal	Licht beschadigd, licht verweerd. Intact materiaal type Pical – asbestboard of categorie III 'gebondenheid'

Beschrijving	lambrisering (imitatie houtpanelen)
Omgeving	Binnen
Primaire drager	Binnenwand
Asbestmateriaal	Dak- en gevelbekleding - Plaat
Bindmiddel van asbestmateriaal	Cement
Gebondenheid op basis van bindmiddel	Hecht
Hoeveelheid (oppervlakte - dikte - aantal)	• 5,00 m ² - 2,00 cm - 1 stuk
Totaal volume	0,10 m ³
Eenvoudig bereikbaar	Ja
Bevestigingswijze	• Genageld, geniet

Zorgvuldig beheren

- Zorg voor een veilig beheer. Vermijd het beschadigen van het asbestmateriaal. Controleer de toestand jaarlijks op wijzigingen.

- Hermetische zone (erkend asbestverwijderaar)
Erkend saneerder : Indien genageld of gelijmd zullen deze platen niet in zijn geheel verwijderd kunnen worden. In dit geval zullen de panelen in HZ moeten verwijderd worden

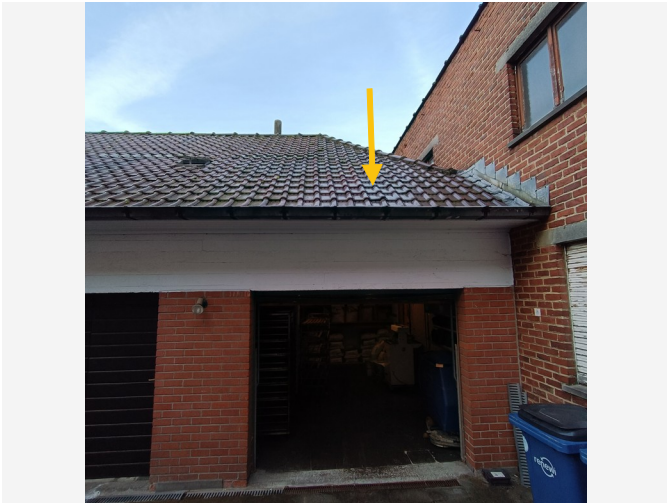
Situeringfoto

Permanente beperking

Reden: Er is geen volledige risicobeoordeling mogelijk

Uitleg van de asbestdeskundige: geen toegangsluik tot de ruimte

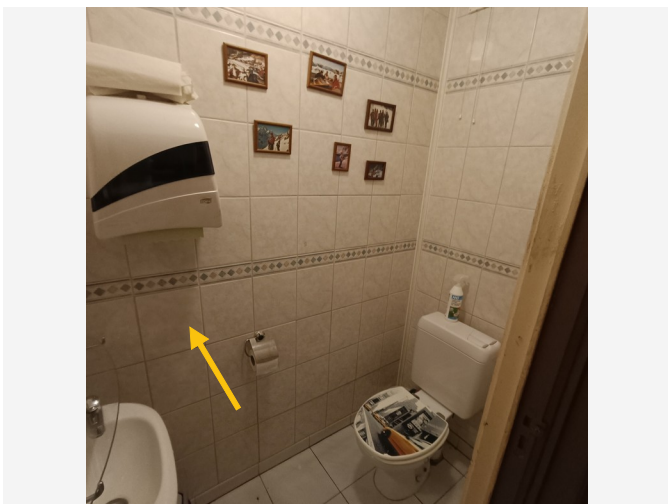
In het inspectieprotocol is een monstername van tegellijm verplicht om dit te identificeren als niet-asbesthoudend. Er waren geen facturen ter beschikking die bevestigen dat de tegels na 2001 waren geplaatst. Er waren geen bestaande beschadigingen aan de wandtegels om de lijm voldoende te kunnen inspecteren. Om dit af te toetsen is het aangewezen om bij eventuele renovatiewerken aan de tegels verder onderzoek/staalname te laten uitvoeren ter controle.

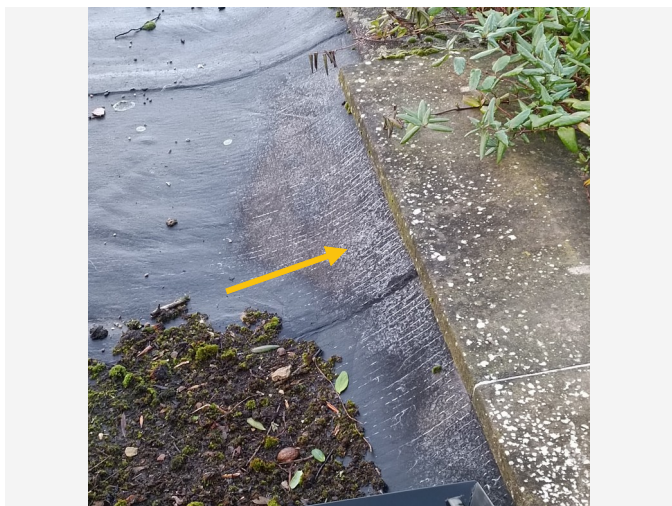
Het plat dak werd gecontroleerd en de roofing werd als niet verdacht beschouwd: glasvezel polyester roofing (streepmotief)

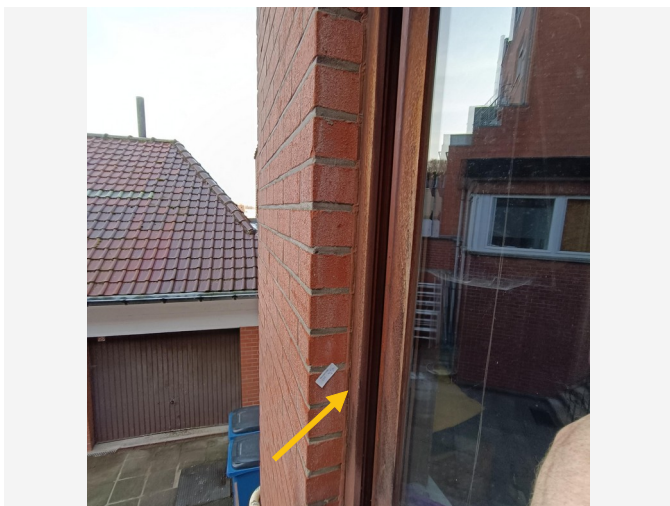
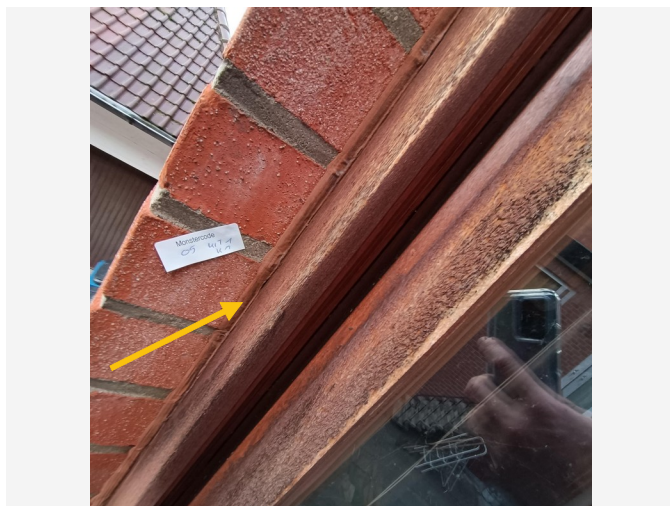
Geen asbest

#	Type	Referentie	Resultaat
7.1	Puntmonster	05	Geen asbest

Beschrijving	kit 1 kozijn-muur
Omgeving	Buiten
Primaire drager	Wandopening verticaal (raam, deur, ...)

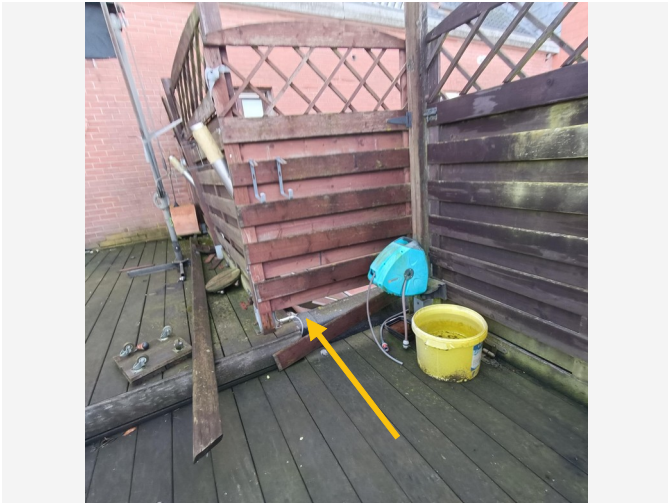
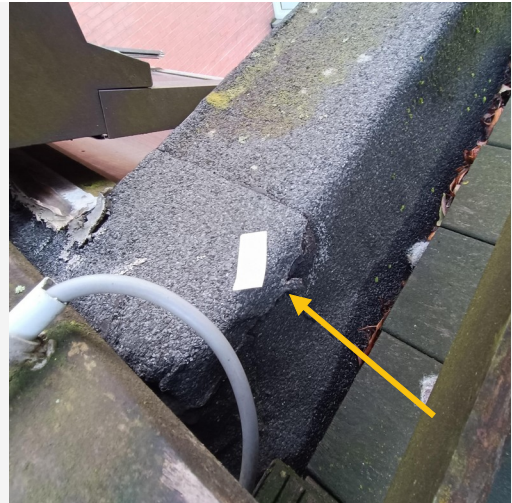
Fiche 8: roofing terras

Geen asbest

#	Type	Referentie	Resultaat
8.1	Puntmonster	04	Geen asbest

Beschrijving	roofing terras
Omgeving	Buiten
Primaire drager	Plat dak
Bindmiddel van materiaal	Bitumen (roofing, teer, asfalt)

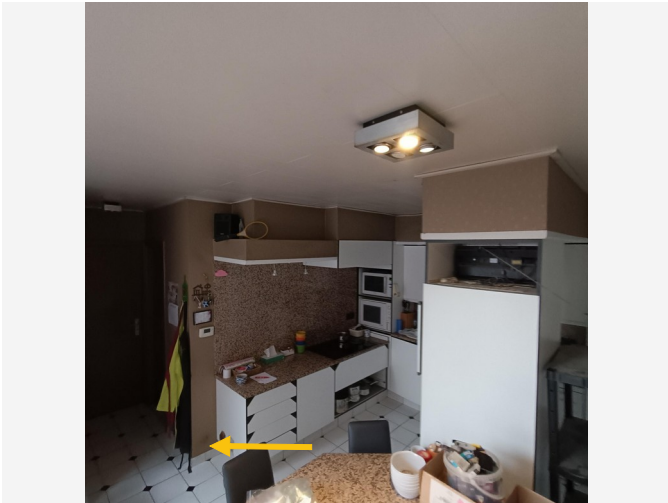
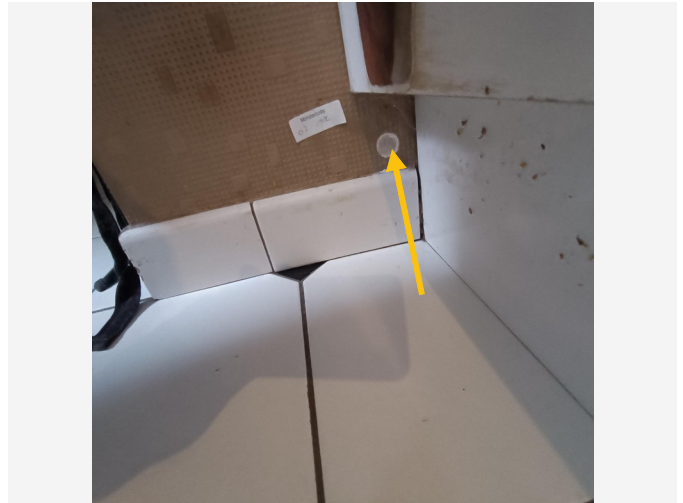
Geen asbest

#	Type	Referentie	Resultaat
9.1	Mengmonster	02	Geen asbest

Beschrijving	muurpleister
Omgeving	Binnen
Primaire drager	Binnenwand

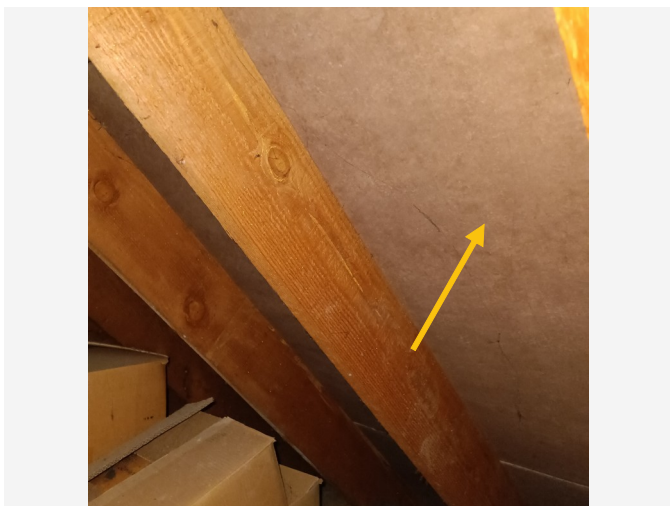
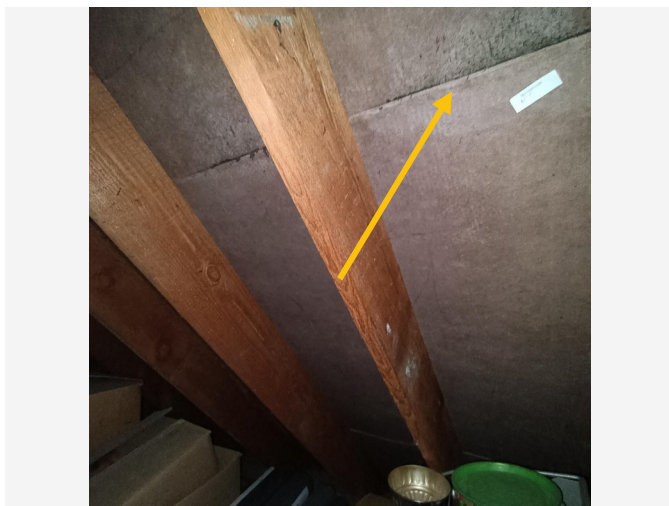
Fiche 10: onderdakplaat hoofddak

Geen asbest

#	Type	Referentie	Resultaat
10.1	Puntmonster	01	Geen asbest

Beschrijving	onderdakplaat hoofddak
Omgeving	Binnen
Primaire drager	Schuin dak

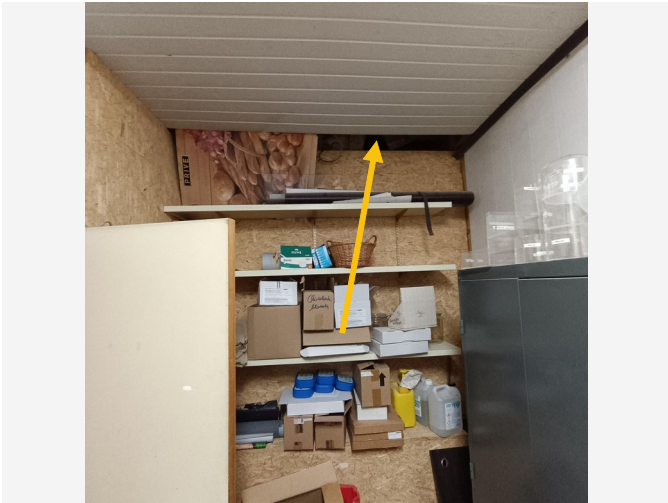
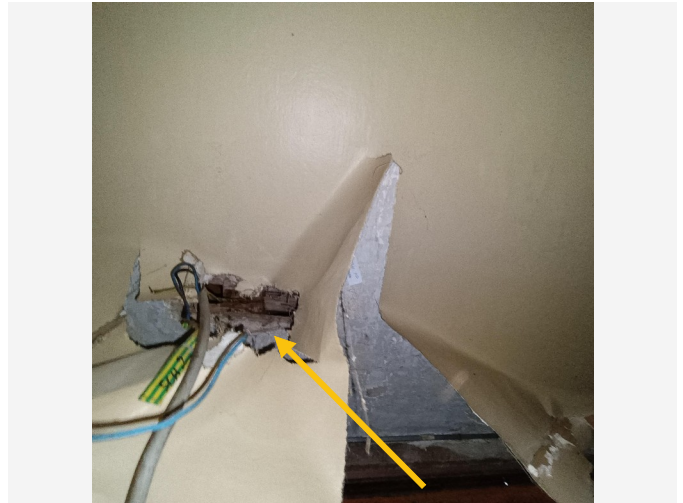
Fiche 11: plafondpleister

Geen asbest

#	Type	Referentie	Resultaat
11.1	Puntmonster	06	Geen asbest

Beschrijving	plafondpleister
Omgeving	Binnen
Primaire drager	Plafond
Bindmiddel van materiaal	Gips - kalk

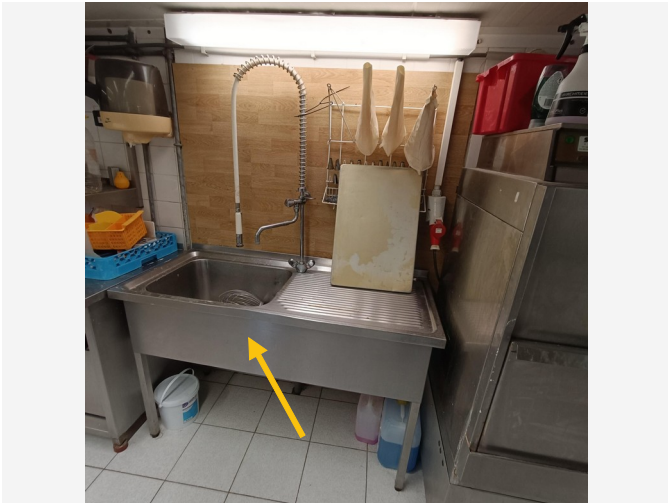
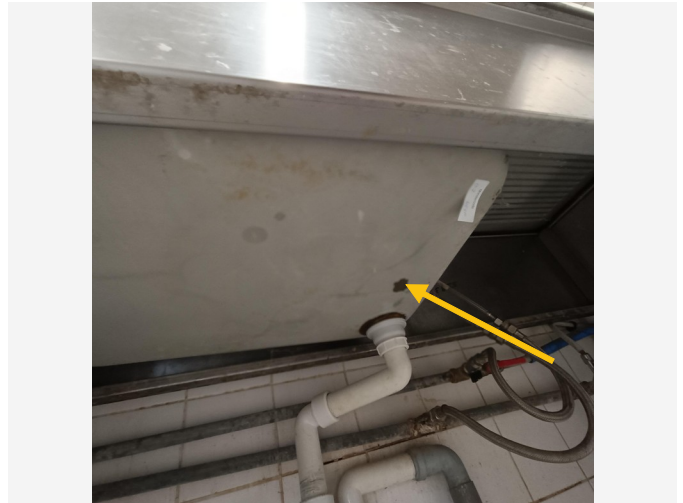
Geen asbest

#	Type	Referentie	Resultaat
12.1	Puntmonster	07	Geen asbest

Beschrijving	verf spoelbak
Omgeving	Binnen
Primaire drager	spoelbak
Bindmiddel van materiaal	verf

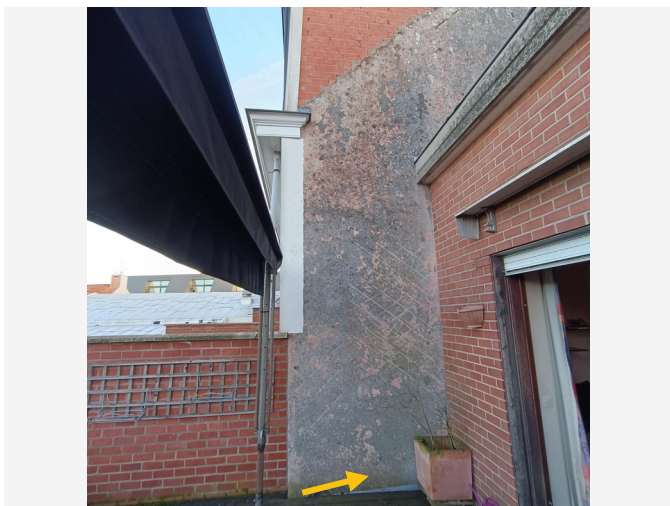
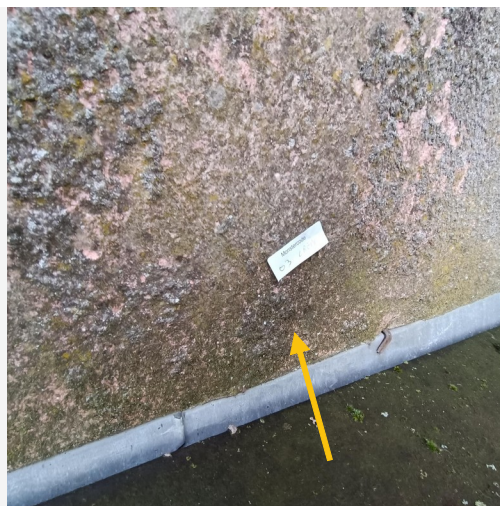
Fiche 13: crepi (gedeelde muur)

Geen asbest

#	Type	Referentie	Resultaat
13.1	Puntmonster	03	Geen asbest

Beschrijving	crepi (gedeelde muur)
Omgeving	Buiten
Primaire drager	Wand buitenschil

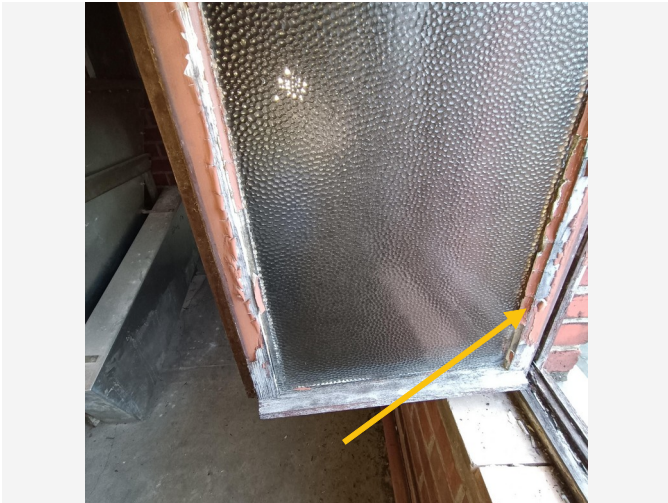
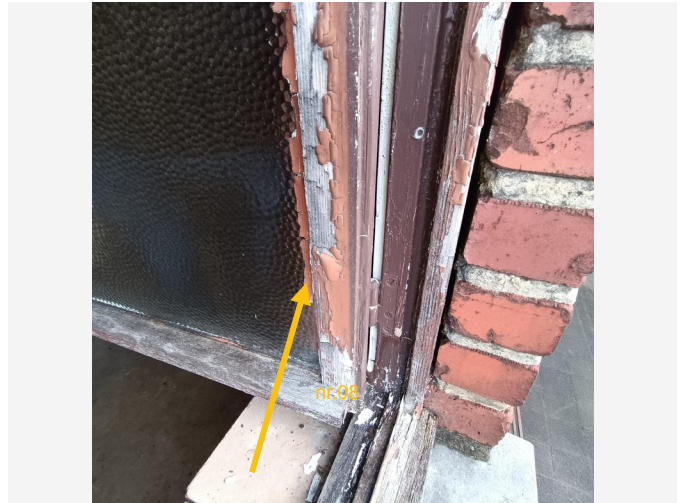
Geen asbest

#	Type	Referentie	Resultaat
14.1	Puntmonster	08	Geen asbest

Beschrijving	kit 2 kozijn-raam
Omgeving	Buiten
Primaire drager	Wandopening verticaal (raam, deur, ...)
