Asbestinventarisatetest

Gasthuisstraat 19, 9850 Deinze

Attestnummer : 20240408-000444.000

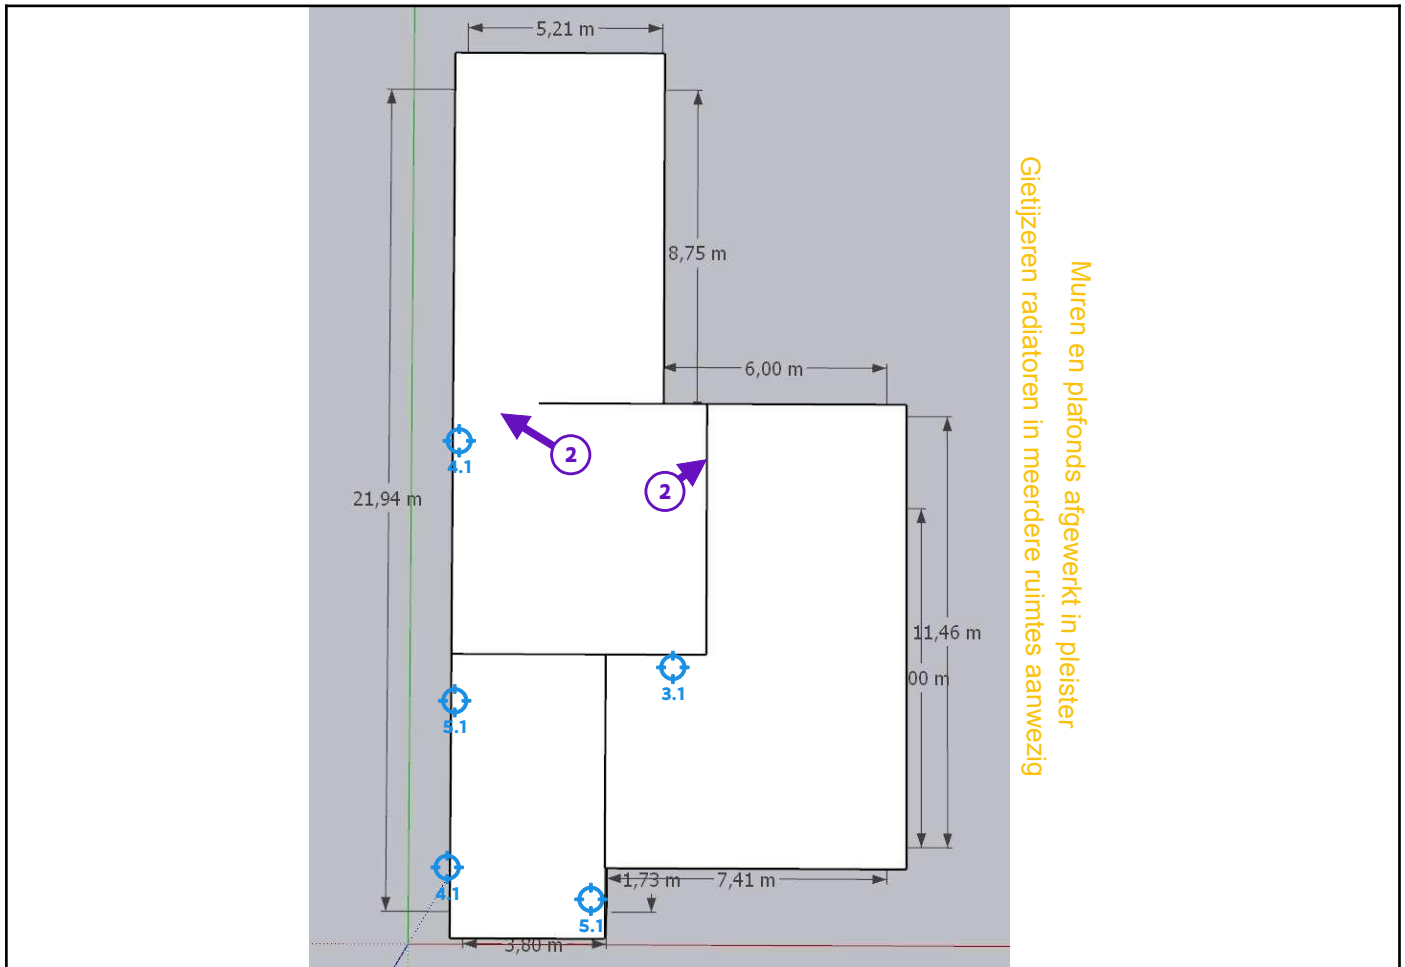
Plan 1.1: Grondplan nevel 20240408

Beschrijving	Type	Actie
1. Gietijzeren radiatoren	Advies	-
2. Faiance in badkamer, keuken en wc	Advies	-
3. Koord kachel	Geen asbest	-
3.1 Code: 3	Puntmonster	-
4. Pleisterwerk mengstaal plafonds	Geen asbest	-
4.1 Code: 2	Mengmonster	-
5. Pleisterwerk mengstaal wanden	Geen asbest	-
5.1 Code: 1	Mengmonster	-

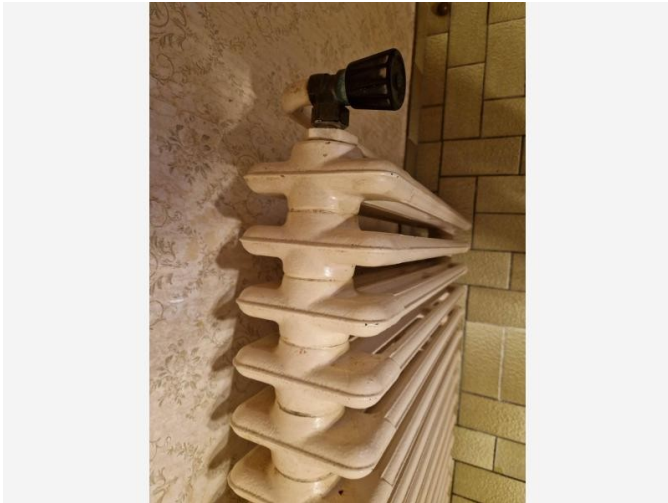
Vrije foto

Bij oude radiatoren werd vaak asbest gebruikt voor de afdichting van leidingen. Dit is van buiten niet te zien. Ook in leidingen en de draaiknop komt het bijvoorbeeld veel voor. Bij het vervangen van oude radiatoren is dit iets om rekening mee te houden.

Identificatiemethode	Redelijk vermoeden
Primaire drager	HVAC infrastructuur en uitrusting
(Asbest)materiaal	Pakking, dichting
Bindmiddel	Weinig of geen bindmiddel (textiel, bevlokkings, ...)
Gebondenheid bindmiddel	Niet-hechtgebonden

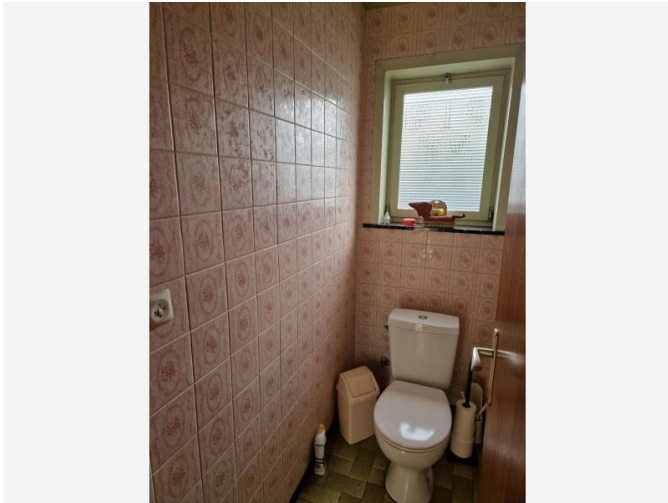
Vrije foto

De tegellijm gebruikt bij het plaatsen van de tegels kan asbesthoudend zijn maar dit kan niet onderzocht worden zonder schade aan de vloer/wand te veroorzaken.

Identificatiemethode	Redelijk vermoeden
Primaire drager	Binnenwand
(Asbest)materiaal	In-situ afwerkingslagen - Lijm laag
Bindmiddel	Lijm
Gebondenheid bindmiddel	Hecht

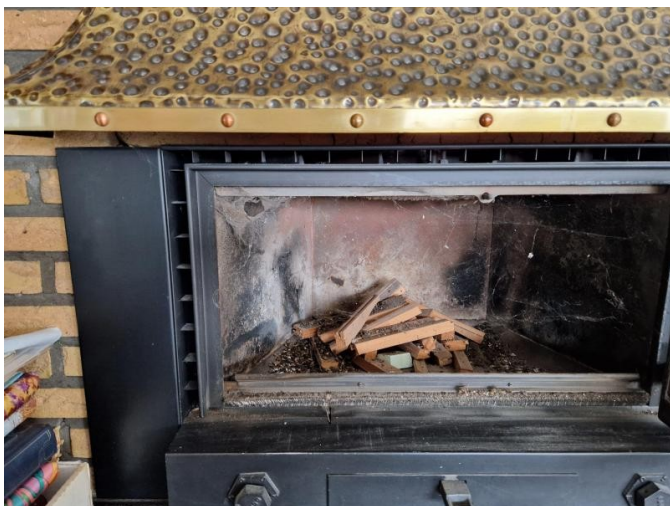
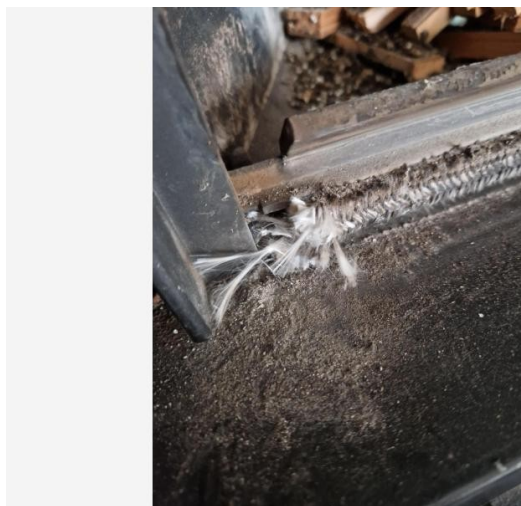
Fiche 3: Koord kachel

Geen asbest

#	Type	Referentie	Resultaat
3.1	Puntmonster	3	Geen asbest

Beschrijving	Koord kachel
Omgeving	Binnen
Primaire drager	HVAC infrastructuur en uitrusting
Bindmiddel van materiaal	Weinig of geen bindmiddel (textiel, bevolking, ...)

Gebondenheid op basis van bindmiddel	Niet-hechtgebonden
Hoeveelheid (gewicht - aantal)	• 0,50 kg - 1 stuk
Totaal gewicht	0,50 kg
Identificatiemethode	Vaststelling met monstername
Destructieve handeling voor identificatie	Nee

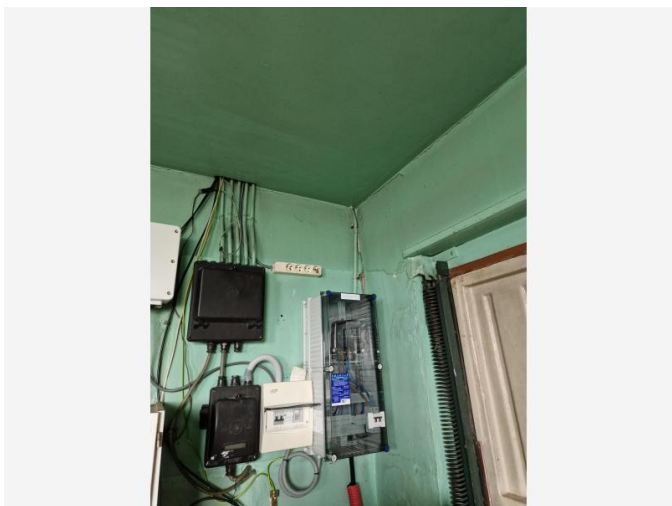
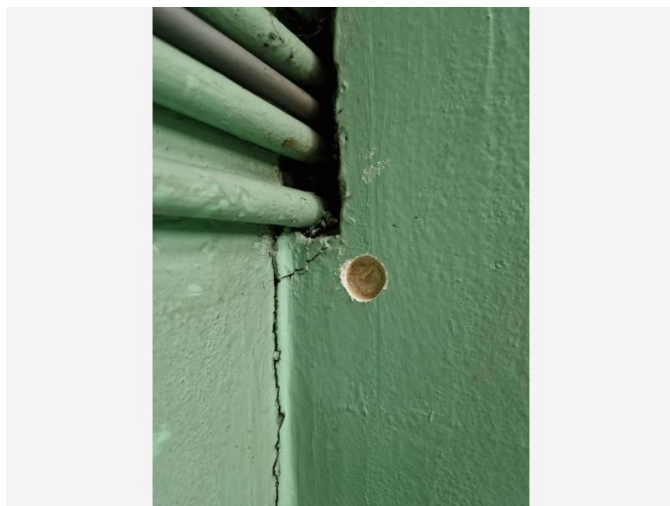
Fiche 4: Pleisterwerk mengstaal plafonds

Geen asbest

#	Type	Referentie	Resultaat
4.1	Mengmonster	2	Geen asbest

Beschrijving	Pleisterwerk mengstaal plafonds
Omgeving	Binnen
Primaire drager	Plafond
Bindmiddel van materiaal	Gips - kalk

Gebondenheid op basis van bindmiddel	Niet-hechtgebonden
Hoeveelheid (oppervlakte - dikte - aantal)	• 180,00 m ² - 1,00 cm - 1 stuk
Totaal volume	1,80 m ³
Identificatiemethode	Vaststelling met monsternamen
Destructieve handeling voor identificatie	Nee
Opmerking	Aangegeven hoeveelheden berusten louter op een grove inschatting en kunnen niet gebruikt worden in het kader van een meetstaat voor werkzaamheden.

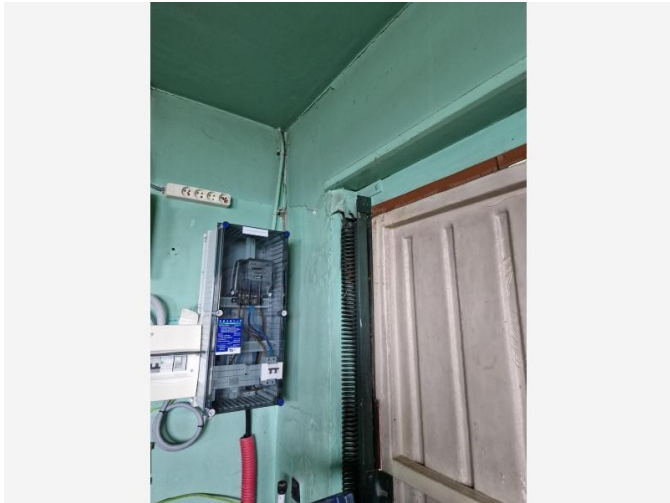
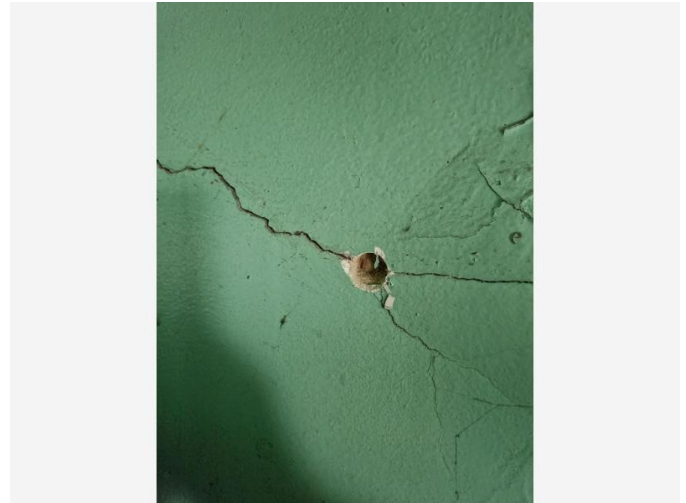
Geen asbest

#	Type	Referentie	Resultaat
5.1	Mengmonster	1	Geen asbest

Beschrijving	Pleisterwerk mengstaal wanden
Omgeving	Binnen
Primaire drager	Binnenwand
Bindmiddel van materiaal	Gips - kalk

Gebondenheid op basis van bindmiddel	Niet-hechtgebonden
Hoeveelheid (oppervlakte - dikte - aantal)	<ul style="list-style-type: none"> • 400,00 m² - 1,00 cm - 1 stuk
Totaal volume	4,00 m ³
Identificatiemethode	Vaststelling met monstername
Destructieve handeling voor identificatie	Nee
Opmerking	Aangegeven hoeveelheden berusten louter op een grove inschatting en kunnen niet gebruikt worden in het kader van een meetstaat voor werkzaamheden.
