Asbestinventarisatetest

Doornakkerstraat 90, 9040 Gent

Attestnummer : 20230407-000010.000

Uitgegeven op : 07.04.2023

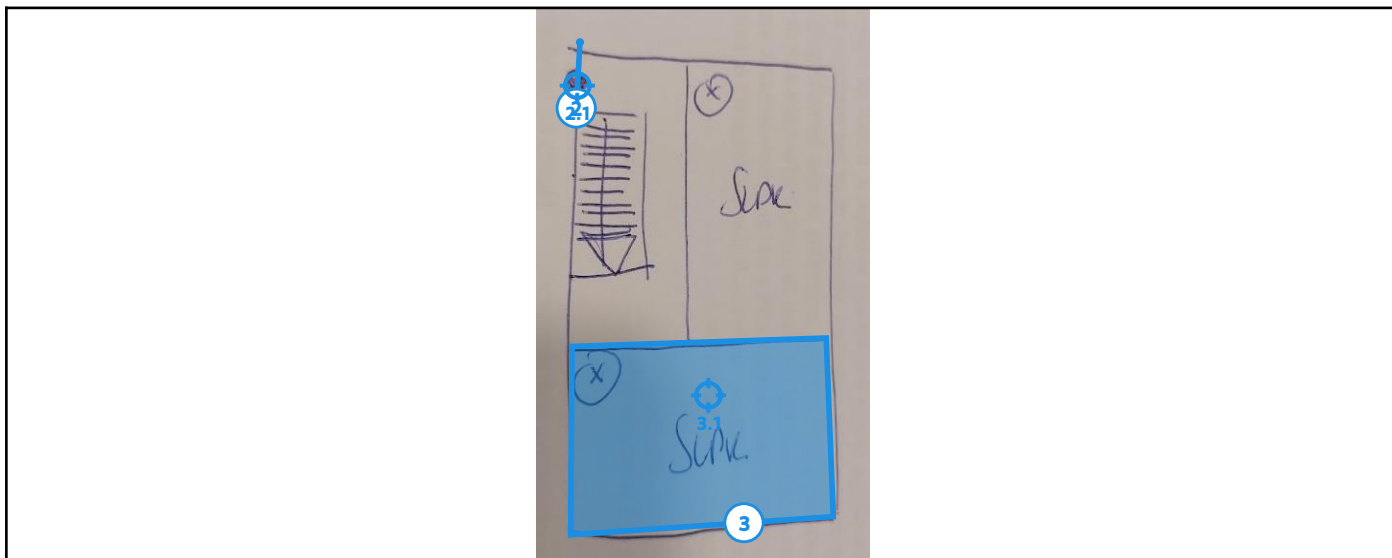
Plan 1.2: PLAN 1V

Beschrijving	Type	Actie
2. M1 Pleisterwerk muren	Geen asbest	-
2.1 Code: M1 Pleisterwerk muren	Mengmonster	-
3. M2 Pleisterwerk plafonds	Geen asbest	-
3.1 Code: M2 Pleisterwerk Plafonds	Puntmonster	-

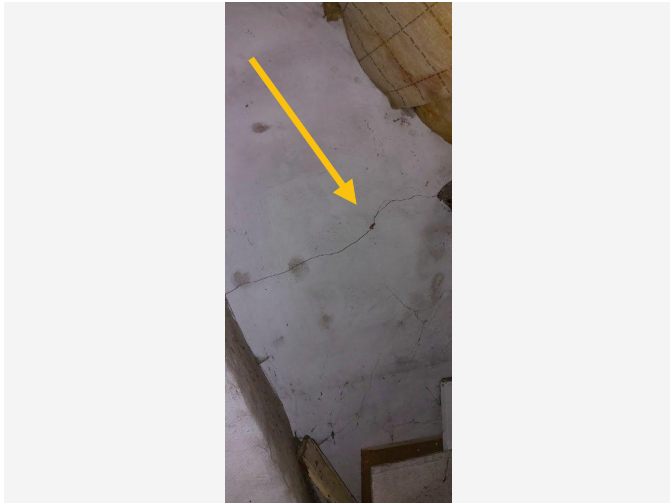
Fiche 2: M1 Pleisterwerk muren

Geen asbest

#	Type	Referentie	Resultaat
2.1	Mengmonster	M1 Pleisterwerk muren	Geen asbest

Beschrijving	M1 Pleisterwerk muren
Omgeving	Binnen
Primaire drager	Binnenwand

Bindmiddel van materiaal	Gips - kalk
Gebondenheid op basis van bindmiddel	Niet-hechtgebonden
Hoeveelheid (oppervlakte - dikte - aantal)	• 20,00 m ² - 1,00 cm - 1 stuk
Totaal volume	0,20 m ³
Identificatiemethode	Vaststelling met monstername
Destructieve handeling voor identificatie	Nee

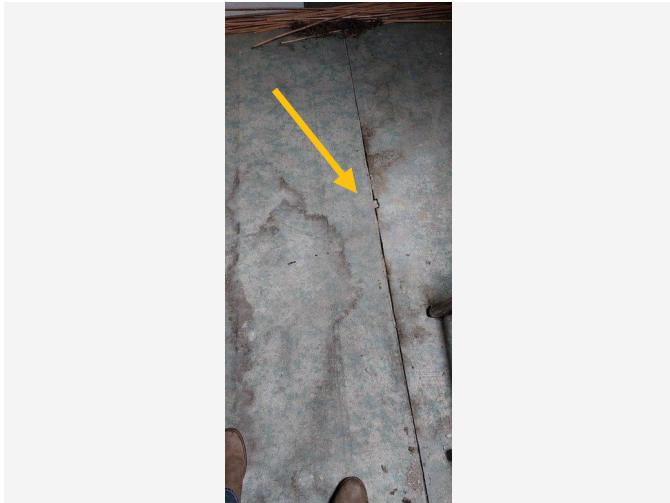
Fiche 4: M4 Vinyl

Geen asbest

#	Type	Referentie	Resultaat
4.1	Puntmonster	M4 Vinyl	Geen asbest

Beschrijving	M4 Vinyl
Omgeving	Binnen
Primaire drager	Vloer
Bindmiddel van materiaal	Kunststof of -hars

Gebondenheid op basis van bindmiddel	Hecht
Hoeveelheid (oppervlakte - aantal)	• 20,00 m ² - 1 stuk
Totale oppervlakte	20,00 m ²
Identificatiemethode	Vaststelling met monstername
Destructieve handeling voor identificatie	Nee
