Asbestinventarisatetest

Palepelstraat 34, 9830 Sint-Martens-Latem

Attestnummer : 20240724-000026.000

Niet-asbestveilig

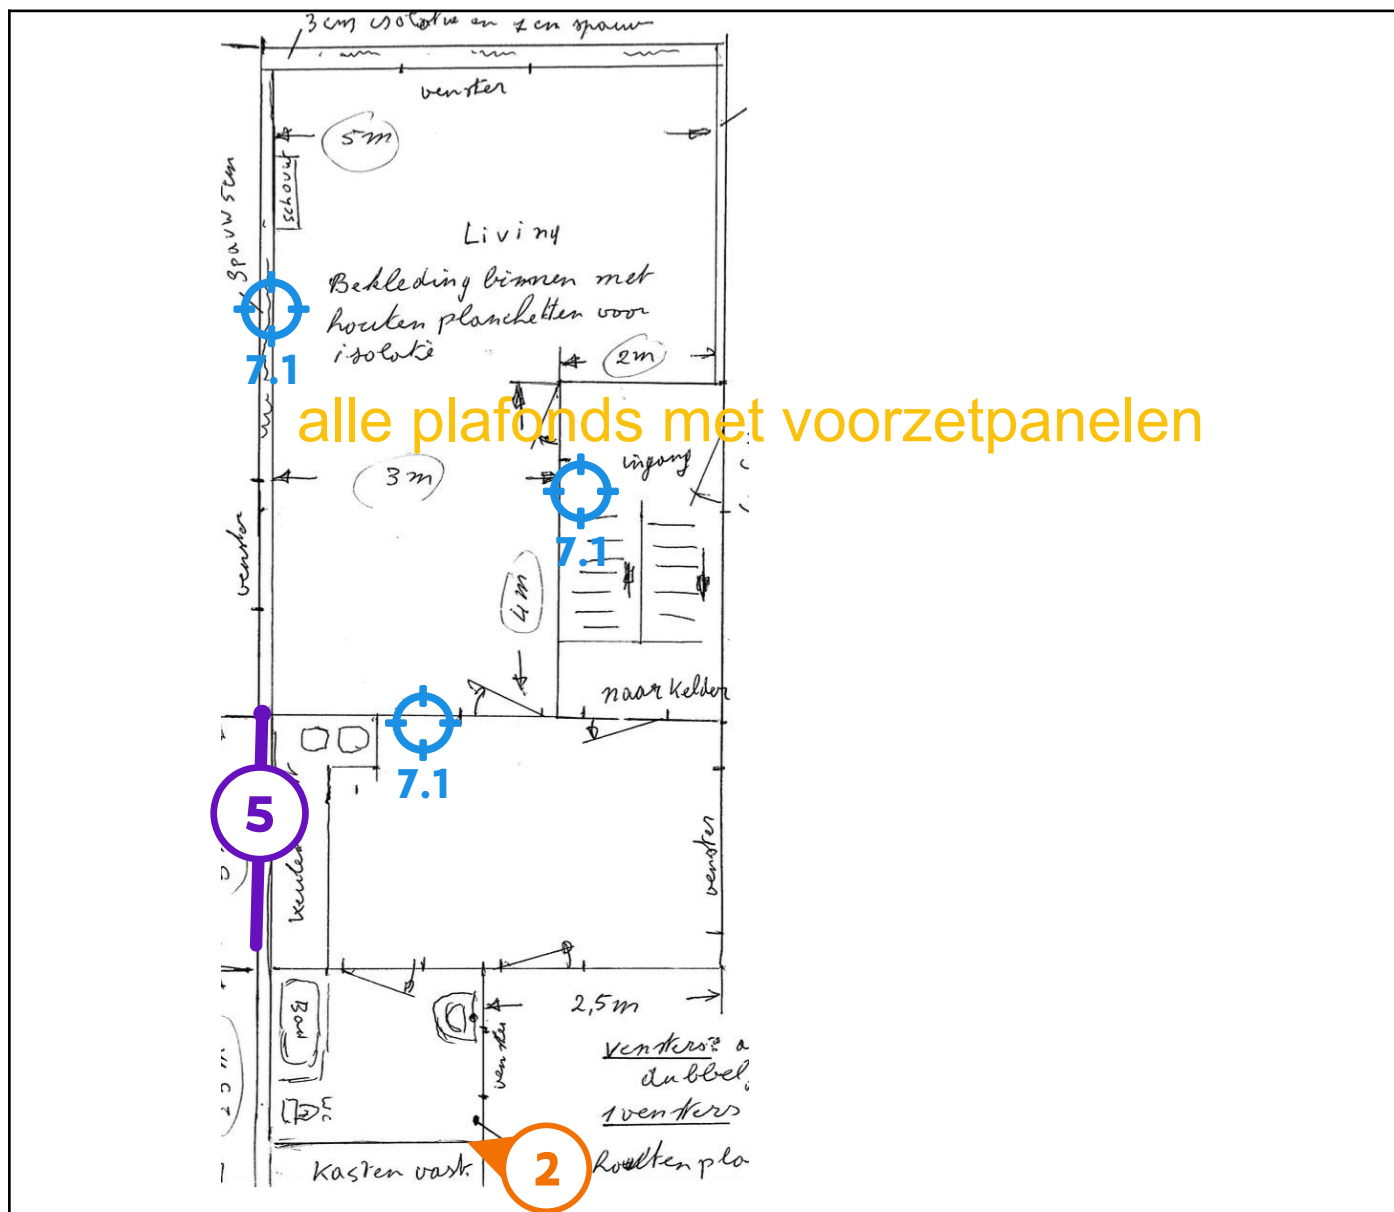
Plan 1.1: GLVL

Beschrijving	Type	Actie
2. Bakeliet schakelaars/stopcontacten	Asbestmateriaal	Verwijderen
5. Faiencetegels	Advies	-
6. Plafonds bestaande uit voorzetpanelen	Advies	-
7. Pleisterwerk wanden	Geen asbest	-
7.1 Code: 1	Mengmonster	-

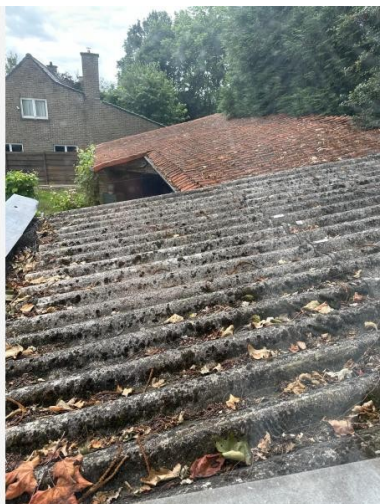
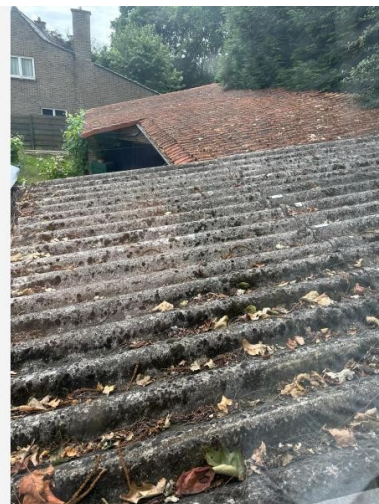
Overzichtsfoto

Het asbestmateriaal valt onder de mijlpaal van 2034.

Eindbeoordeling materiaalrisico	Laag materiaalrisico en/of verlaagde kans op vezelvrijgave
---------------------------------	--

Gebondenheid	Categorie 1: hechtgebonden in oorsprong
Asbestsoort (vezeltype)	Crocidoliet aanwezig
Asbestconcentratie	Laag (< 50%)
Afschermingsgraad van het gehele materiaal	Geheel of deels vrij aan de buitenlucht
Toestand van het materiaal	Licht beschadigd, licht verweerd. Intact materiaal type Pical – asbestboard of categorie III 'gebondenheid'

Beschrijving	Dak bestaande uit golfplaten
Omgeving	Buiten
Primaire drager	Schuin dak
Asbestmateriaal	Dak- en gevelbekleding - Golfplaat
Bindmiddel van asbestmateriaal	Cement
Gebondenheid op basis van bindmiddel	Hecht
Hoeveelheid (oppervlakte - aantal)	<ul style="list-style-type: none">• 15,00 m² - 1 stuk
Totale oppervlakte	15,00 m ²
Eenvoudig bereikbaar	Ja
Bevestigingswijze	<ul style="list-style-type: none">• Geklemd• Geschroefd
Identificatiemethode	Vaststelling zonder monsternamen
Destructieve handeling voor identificatie	Nee
Opmerking	De hoeveelheid is een schatting en kan afwijken van de werkelijke toestand.

Verwijderen

- Verwijder dit asbestmateriaal zo snel mogelijk. Volg de toestand goed op.
- Hemelwater dat afspoelt van asbestcement daken of gevels kan asbestdeeltjes bevatten. Gebruik het enkel voor gesloten circuits (bv. spoelen toiletten). Reinig na het vervangen van het dak of de gevel de dakgoten en regenwaterput of -ton om asbesthoudend sediment of slib te verwijderen

- Eenvoudige handelingen: mag via doe-het-zelf of door werknemer(s) met opleidingsattest eenvoudige handelingen
Deze toepassing kan door een aannemer die over een opleidingsattest eenvoudige handelingen beschikt of door een particulier (doe-het-zelf), verwijderd worden indien er geen verhoogd risico op vrijgave van asbestvezels (max. concentratie 0,01 vezels/cm³ - CODEX Art. VI.3-54) ontstaat en de toepassing voorafgaand wordt gefixeerd/bevochtigd; de individuele elementen zonder machinale werktuigen en zonder breken of gooien een voor een losgemaakt worden; en ten slotte in gesloten verpakking weggevoerd worden naar een erkend afvalpunt (recyclagepark).

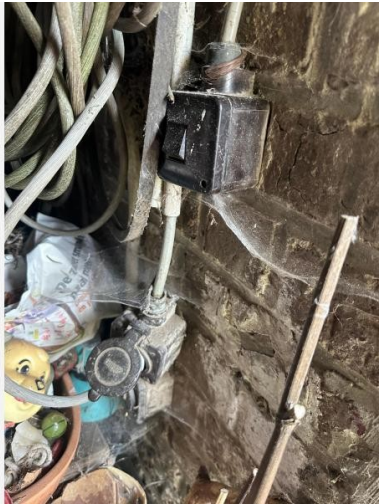
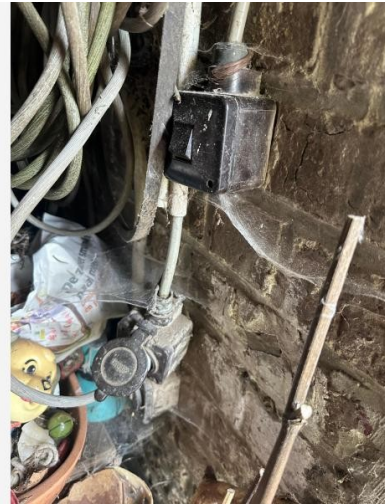
Overzichtsfoto

Het asbestmateriaal valt onder de mijlpaal van 2040.

Eindbeoordeling materiaalrisico	Verhoogd materiaalrisico en/of verhoogde kans op vezelvrijgave
---------------------------------	--

Gebondenheid	Categorie 1: hechtgebonden in oorsprong
Asbestsoort (vezeltype)	Crocidoliet aanwezig
Asbestconcentratie	Laag (< 50%)
Afschermingsgraad van het gehele materiaal	Geheel of deels (ook) vrij aan de binnenlucht
Toestand van het materiaal	Licht beschadigd, licht verweerd. Intact materiaal type Pical – asbestboard of categorie III 'gebondenheid'

Beschrijving	Bakeliet schakelaars/stopcontacten
Omgeving	Binnen
Primaire drager	Communicatie en elektrische infrastructuur en uitrusting
Asbestmateriaal	Plaat, paneel, tablet - Type Bakeliet
Bindmiddel van asbestmateriaal	Kunststof of -hars
Gebondenheid op basis van bindmiddel	Hecht
Hoeveelheid (oppervlakte - dikte - aantal)	<ul style="list-style-type: none">• 0,10 m² - 1,00 cm - 1 stuk
Totaal volume	0,001 m ³
Eenvoudig bereikbaar	Ja
Bevestigingswijze	<ul style="list-style-type: none">• Geschroefd
Identificatiemethode	Vaststelling zonder monstername
Destructieve handeling voor identificatie	Nee
Opmerking	De hoeveelheid is een schatting

Verwijderen

- Zorg voor een veilig beheer en verwijder dit asbestmateriaal wanneer het bij werken eenvoudig bereikbaar wordt. Controleer de toestand jaarlijks op wijzigingen.

- Eenvoudige handelingen: mag via doe-het-zelf of door werknemer(s) met opleidingsattest eenvoudige handelingen
Deze toepassing kan door een aannemer die over een opleidingsattest eenvoudige handelingen beschikt of door een particulier (doe-het-zelf), verwijderd worden indien er geen verhoogd risico op vrijgave van asbestvezels (max. concentratie 0,01 vezels/cm³ - CODEX Art. VI.3-54) ontstaat en de toepassing voorafgaand wordt gefixeerd/bevochtigd; de individuele elementen zonder machinale werktuigen en zonder breken of gooien een voor een losgemaakt worden; en ten slotte in gesloten verpakking weggevoerd worden naar een erkend afvalpunt (recyclagepark).

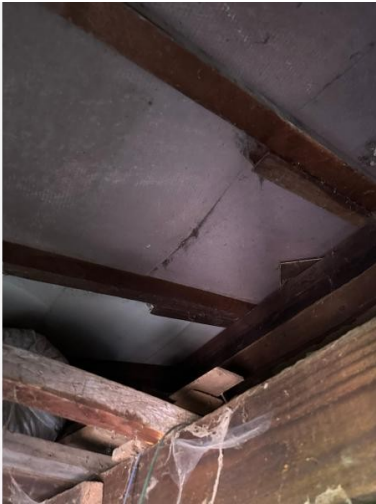
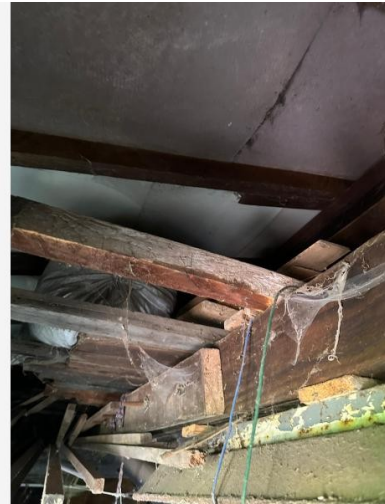
Overzichtsfoto

Het asbestmateriaal valt onder de mijlpaal van 2040.

Laag materiaalrisico en/of verlaagde kans op vezelvrijgave

Gebondenheid	Categorie 1: hechtgebonden in oorsprong
Asbestsoort (vezeltype)	Crocidoliet aanwezig
Asbestconcentratie	Laag (< 50%)
Afschermingsgraad van het gehele materiaal	Geheel of deels vrij aan de buitenlucht
Toestand van het materiaal	Licht beschadigd, licht verweerd. Intact materiaal type Pical – asbestboard of categorie III 'gebondenheid'

Beschrijving	Onderdak type Menuiserite
Omgeving	Binnen
Primaire drager	Schuin dak
Asbestmateriaal	Plaat, paneel, tablet - Type Menuiserite
Bindmiddel van asbestmateriaal	Cement
Gebondenheid op basis van bindmiddel	Hecht
Hoeveelheid (oppervlakte - dikte - aantal)	• 25,00 m ² - 1,00 cm - 1 stuk
Totaal volume	0,25 m ³
Eenvoudig bereikbaar	Ja
Bevestigingswijze	• Geklemd
Identificatiemethode	Vaststelling zonder monstername
Destructieve handeling voor identificatie	Nee
Opmerking	De hoeveelheid is een schatting en kan afwijken van de werkelijke toestand.

Zorgvuldig beheren

- Zorg voor een veilig beheer en verwijder dit asbestmateriaal wanneer het bij werken eenvoudig bereikbaar wordt. Controleer de toestand jaarlijks op wijzigingen.

- Eenvoudige handelingen: mag via doe-het-zelf of door werknemer(s) met opleidingsattest eenvoudige handelingen
Deze toepassing kan door een aannemer die over een opleidingsattest eenvoudige handelingen beschikt of door een particulier (doe-het-zelf), verwijderd worden indien er geen verhoogd risico op vrijgave van asbestvezels (max. concentratie 0,01 vezels/cm³ - CODEX Art. VI.3-54) ontstaat en de toepassing voorafgaand wordt gefixeerd/bevochtigd; de individuele elementen zonder machinale werktuigen en zonder breken of gooien een voor een losgemaakt worden; en ten slotte in gesloten verpakking weggevoerd worden naar een erkend afvalpunt (recyclagepark).

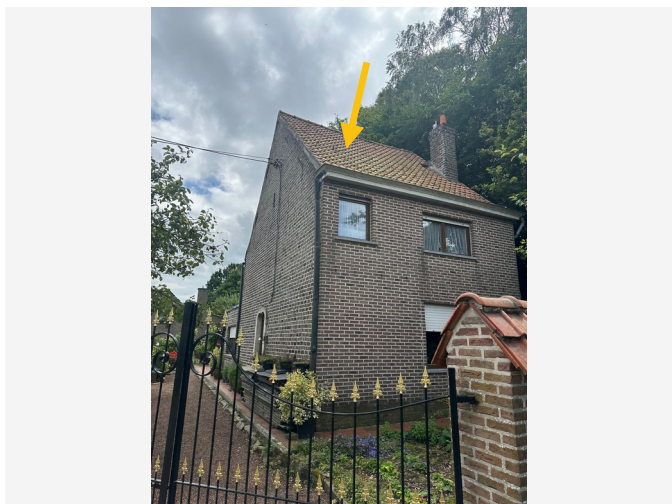
Situeringfoto

Tijdelijke beperking

Reden: Het te onderzoeken materiaal situeert zich hoger dan 3,50 m te rekenen vanaf een veilige ondergrond

Uitleg van de asbestdeskundige: In het kader van een asbestattest voor overdracht (verkoop, schenking), hoeven toepassingen die zich hoger dan 3,5m vanaf een veilige ondergrond situeren, niet onderzocht te worden.
