Asbestinventarisatetest

Hundelgemsesteenweg 927, 9820 Merelbeke

Attestnummer : 20240321-000442.000

Uitgegeven op : 21.03.2024

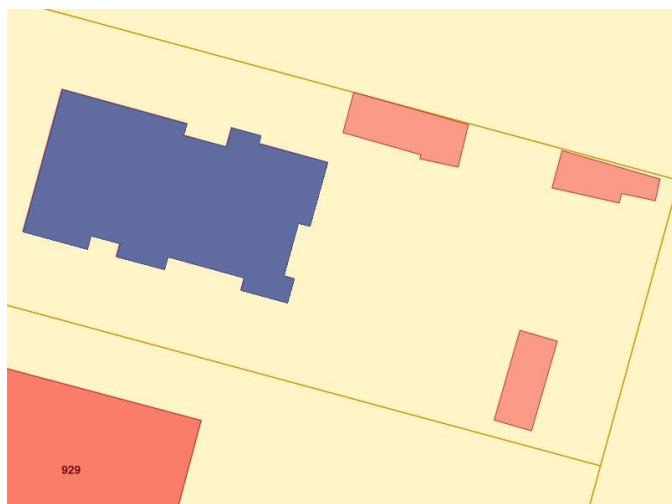
Zone 1: Hoofdgebouw

2 Asbestmaterialen

1 Beperkingen

2 Adviezen

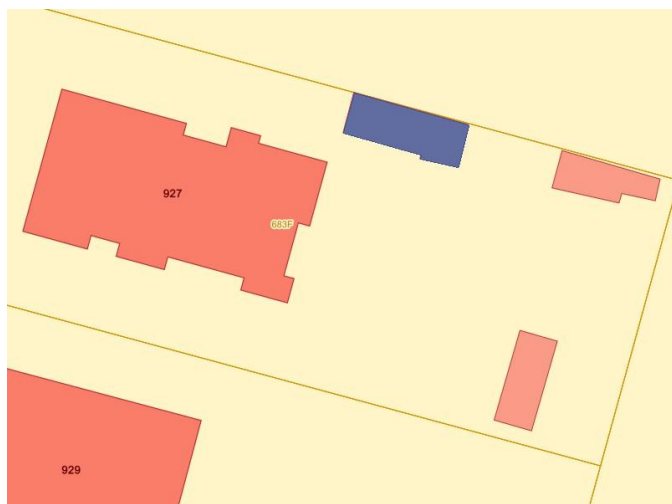
Zone 2: Bijgebouw

- 0 Asbestmaterialen
- 0 Beperkingen
- 0 Uitsluitingen
- 0 Roerende goederen
- 0 Puin, steenslag, (water)bodem
- 0 Adviezen
- 0 Geen asbest

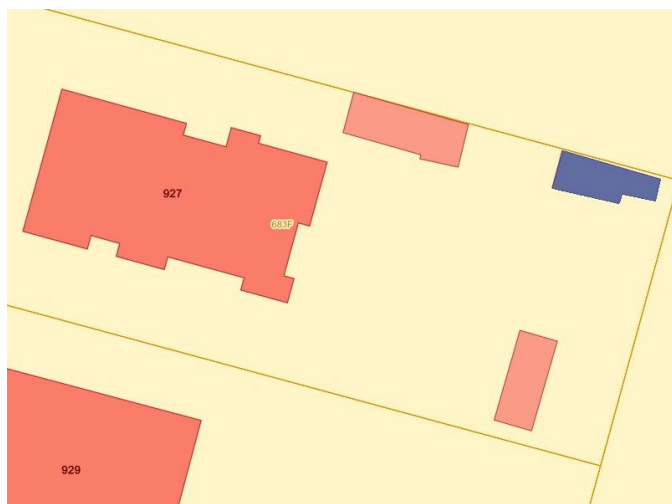
Zone 3: Bijgebouw

- 0 Asbestmaterialen
- 0 Beperkingen
- 0 Uitsluitingen
- 0 Roerende goederen
- 0 Puin, steenslag, (water)bodem
- 0 Adviezen
- 0 Geen asbest

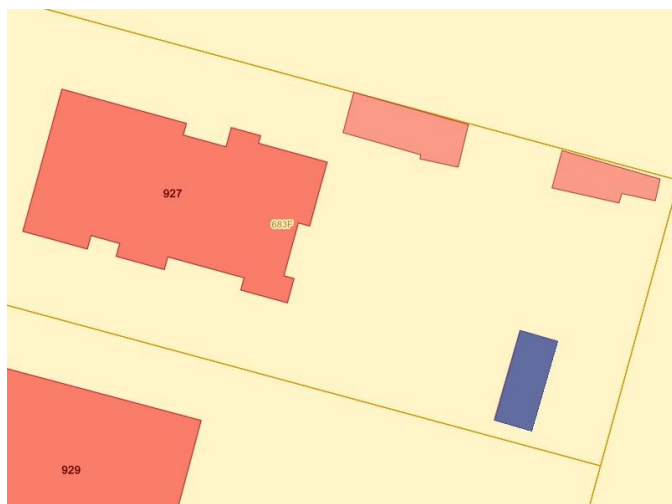
Zone 4: Bijgebouw

1 **Asbestmateriaal**
