# Asbestinventarisatetest

Leegte 7, 9031 Gent

Attestnummer : 20230901-000142.000

Uitgegeven op : 01.09.2023

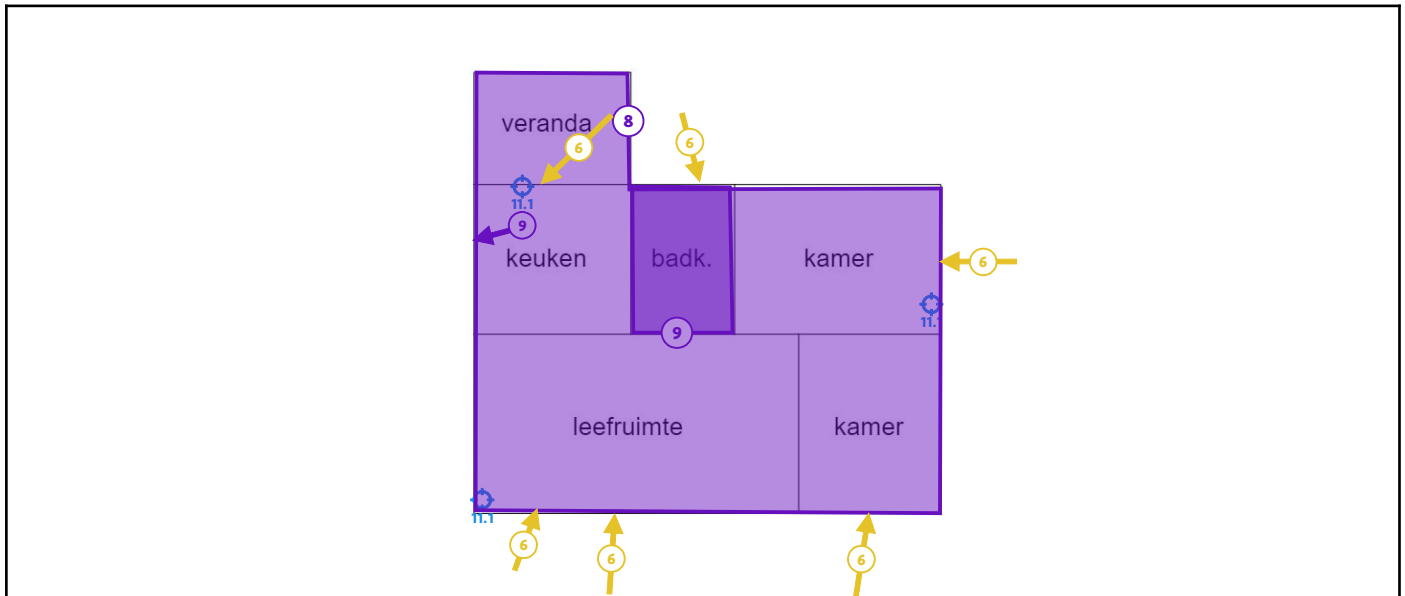
## Plan 1.1: schets +00

Beschrijving	Type	Actie
6. vensterbanken buiten	Asbestmateriaal	Zorgvuldig beheren
8. tegellijm faience vloer	Advies	-
9. tegellijm faience wand	Advies	-
11. pleisterwerk muren	Geen asbest	-
11.1 Code: 23079-01	Mengmonster	-

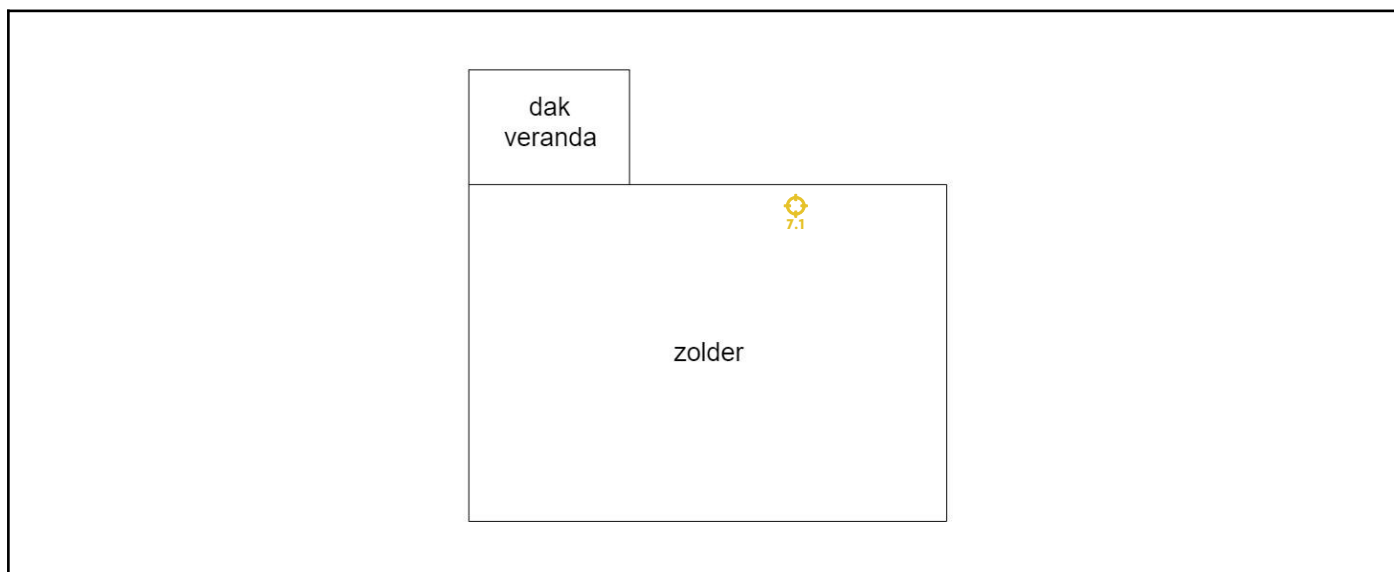
## Plan 1.2: schets +01

Beschrijving	Type	Actie
7. onderdak hellend dak	Asbestmateriaal	Zorgvuldig beheren
7.1 Code: 23079-02	Puntmonster	-

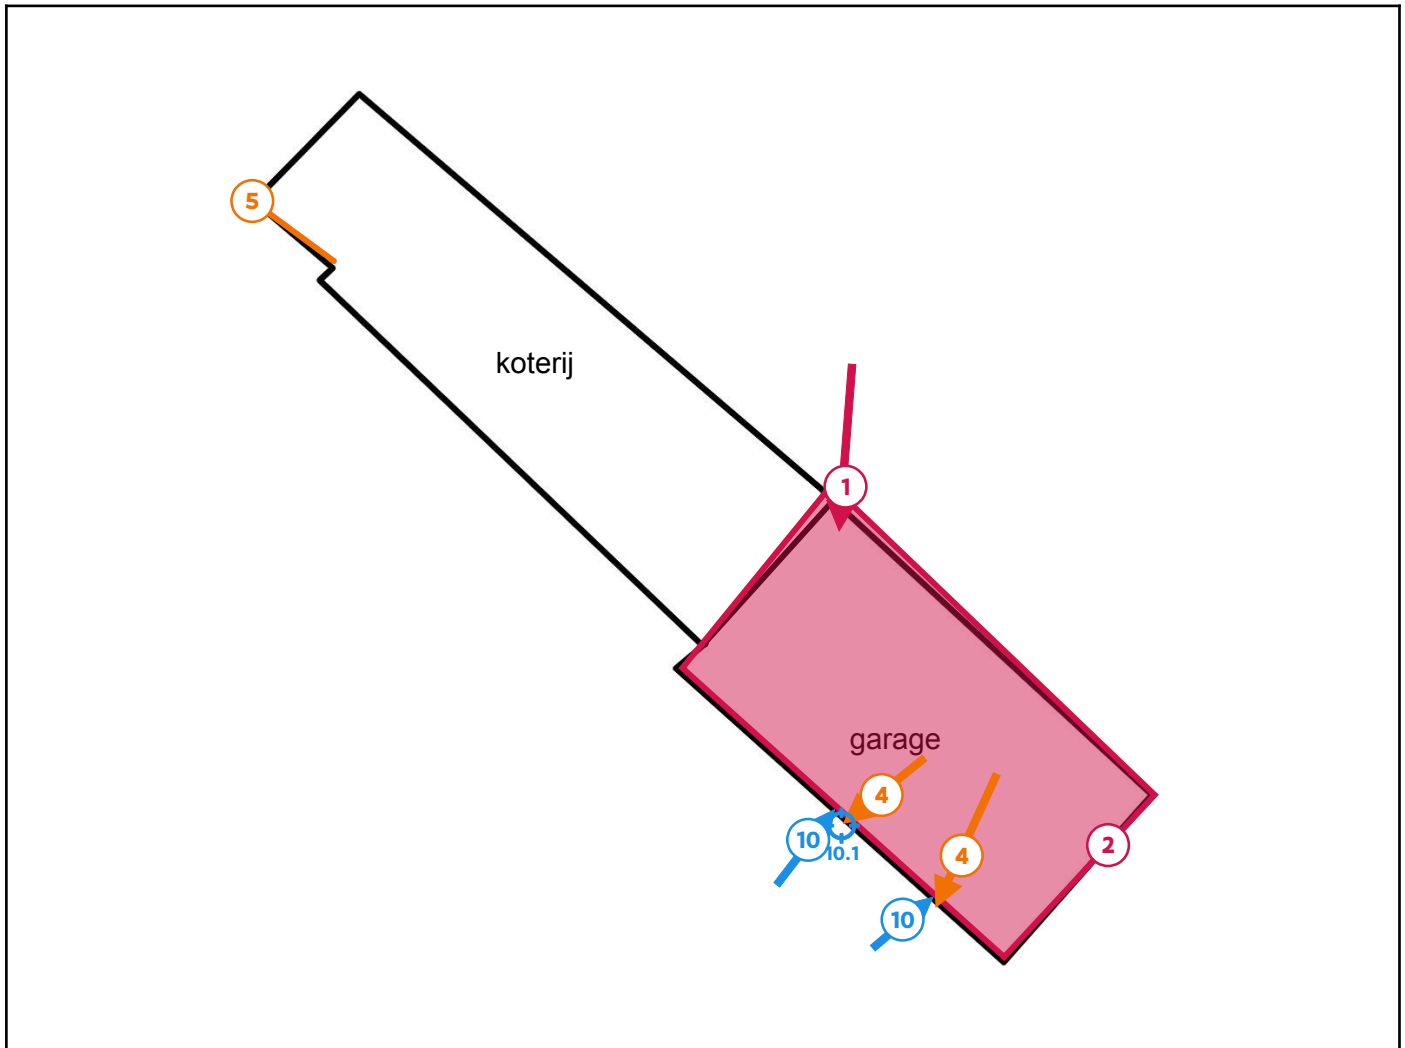
## Plan 2.1: Bijgebouw plan

Beschrijving	Type	Actie
1. vezelcement schouw garage	Asbestmateriaal	Dringend verwijderen
2. golfplaat dak garage	Asbestmateriaal	Dringend verwijderen
4. mastiekbuitenschrijnwerk garage, glas-profiel	Asbestmateriaal	Verwijderen
5. golfplaat wand koterij	Asbestmateriaal	Verwijderen
10. mastiek buitenschrijnwerk garage, glas-profiel	Geen asbest	-
10.1 Code: 23079-03	Puntmonster	-

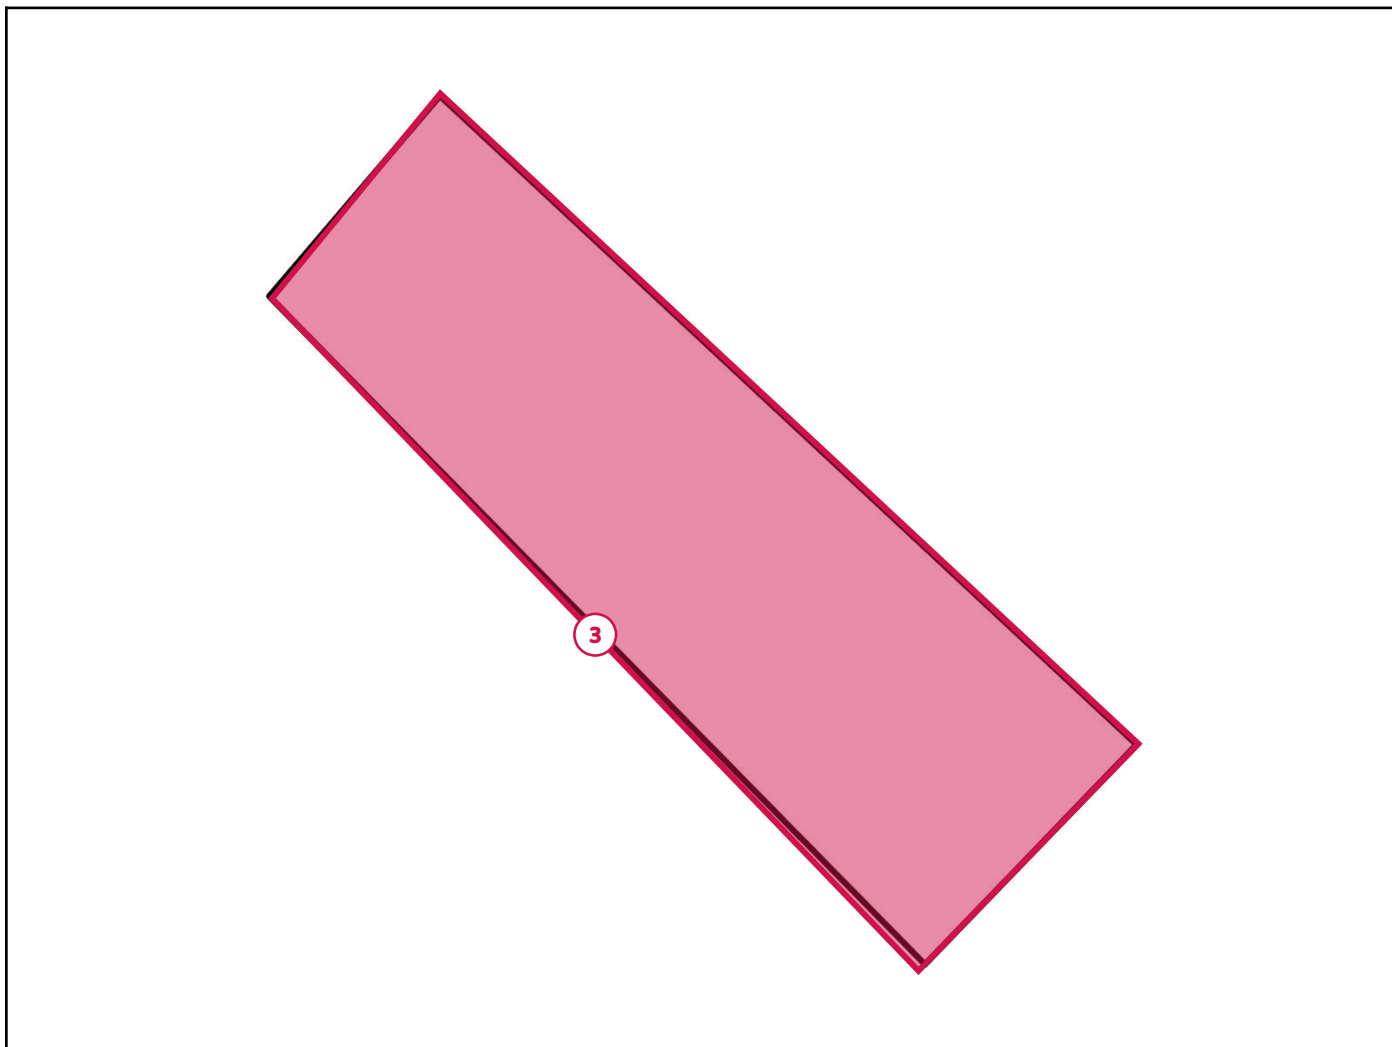
## Plan 3.1: Bijgebouw plan

Beschrijving	Type	Actie
3. golfplaat dak tuinberging	Asbestmateriaal	Dringend verwijderen
