# Asbestinventarisatetest

Cornelis de Schepperstraat 4, 9810 Nazareth

Attestnummer : 20240908-000078.000

## Niet-asbestveilig

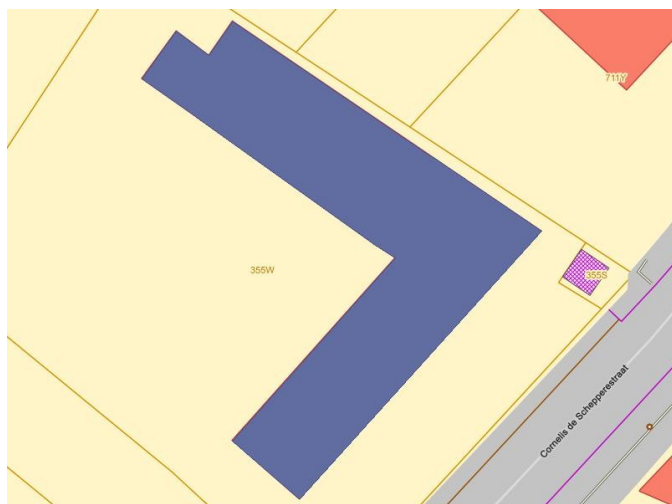
## Zone 1: Hoofdgebouw

- 4**    **Asbestmaterialen**
- 0    Beperkingen
- 0    Uitsluitingen
- 0    Roerende goederen
- 0    Puin, steenslag, (water)bodem
- 0    Adviezen
- 3**    **Geen asbest**
