Asbestinventarisatetest

Markt 12, 9890 Gavere

Attestnummer : 20240205-000273.000

Uitgegeven op : 05.02.2024

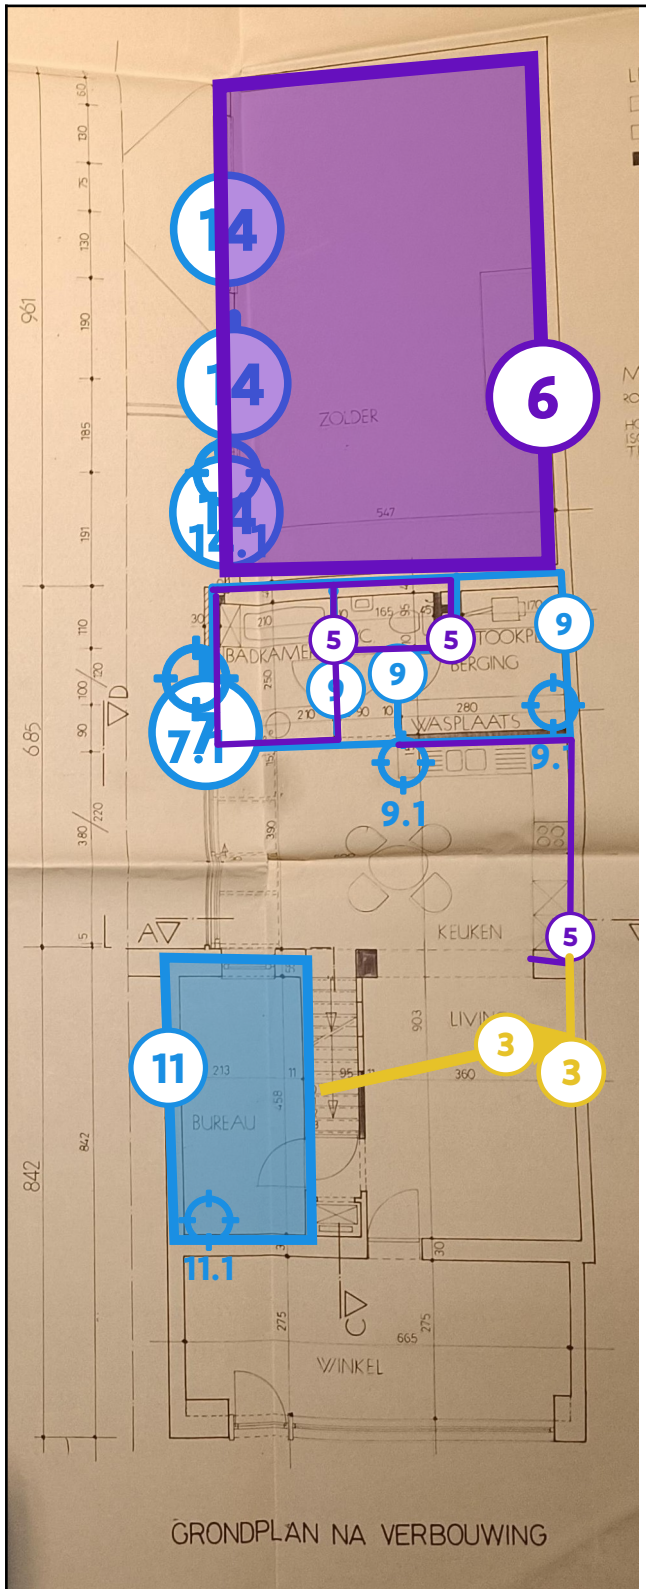
Plan 1.1: hoofdgebouw plan GLV

3. lambrisering (imitatie houtpanelen)	Asbestmateriaal	Zorgvuldig beheren
5. tegellijm/smeerlaag faience	Advies	-
6. dakdichting zolder (boven atelier)	Advies	-
7. kit 1 kozijn-muur	Geen asbest	-
7.1 Code: 05	Puntmonster	-
9. muurpleister	Geen asbest	-
9.1 Code: 02	Mengmonster	-
11. plafondpleister	Geen asbest	-
11.1 Code: 06	Puntmonster	-
14. kit 2 kozijn-raam	Geen asbest	-
14.1 Code: 08	Puntmonster	-

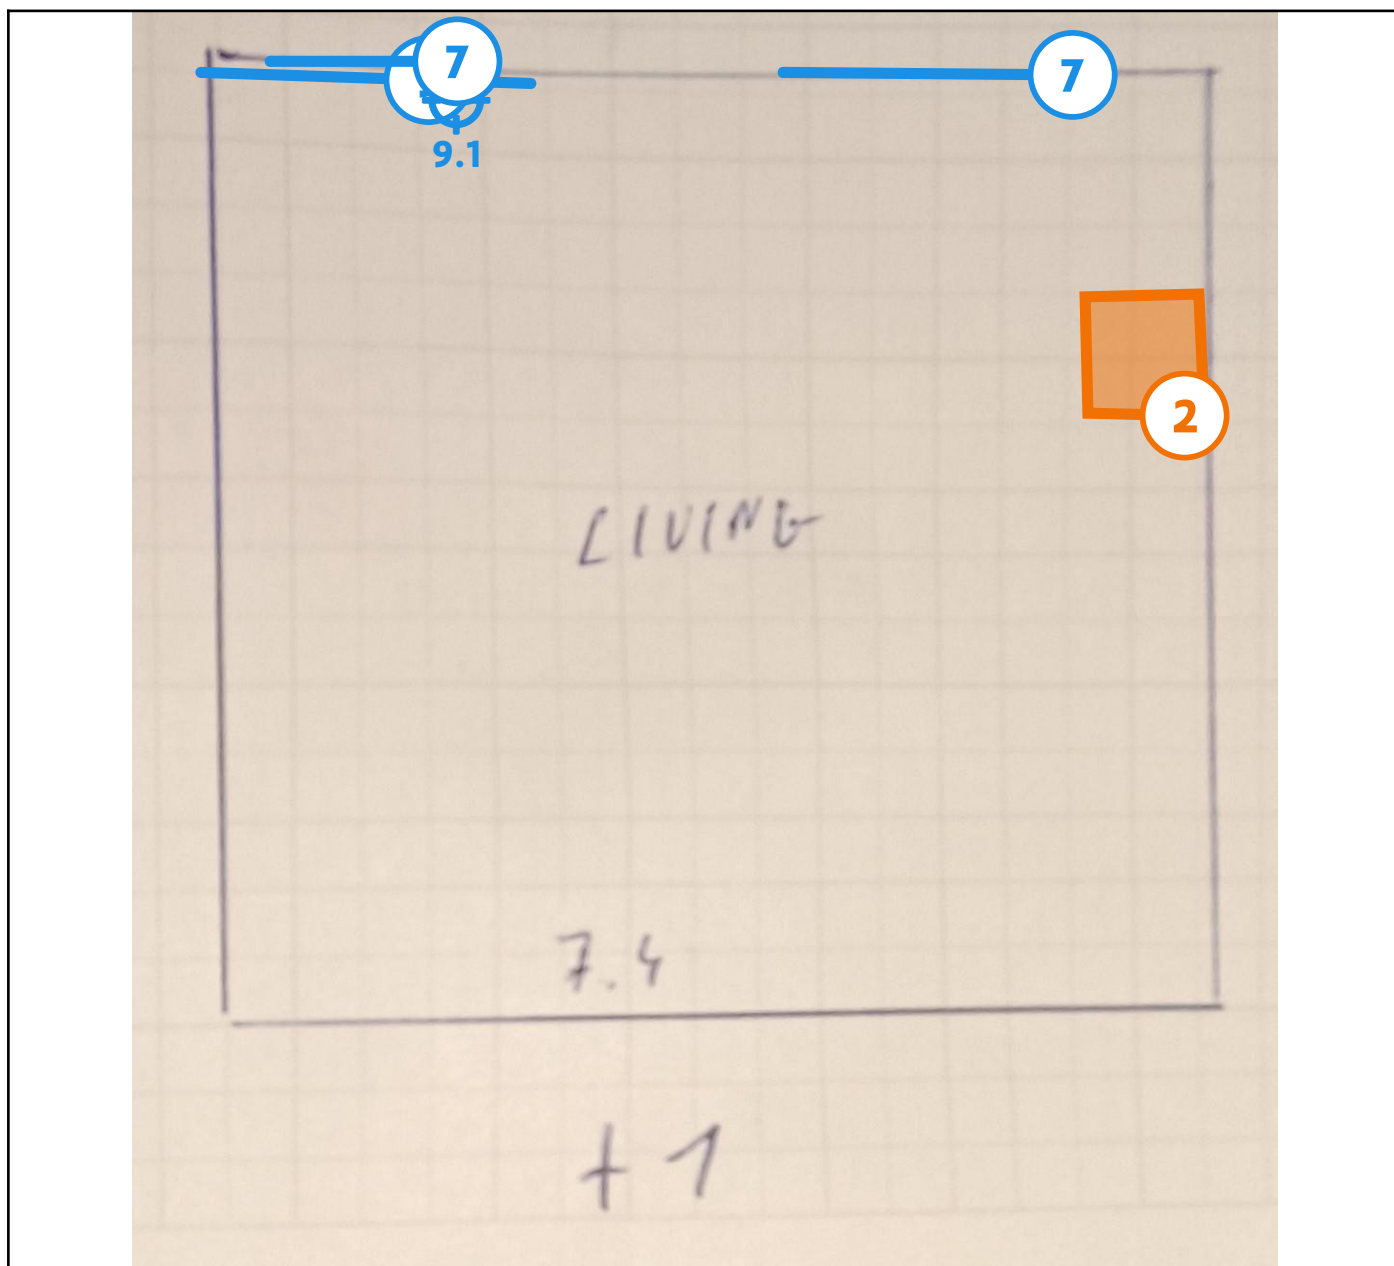
Plan 1.2: hoofdgebouw plan +1

Beschrijving	Type	Actie
2. wanden in open haard	Asbestmateriaal	Verwijderen
7. kit 1 kozijn-muur	Geen asbest	-
9. muurpleister	Geen asbest	-
9.1 Code: 02	Mengmonster	-

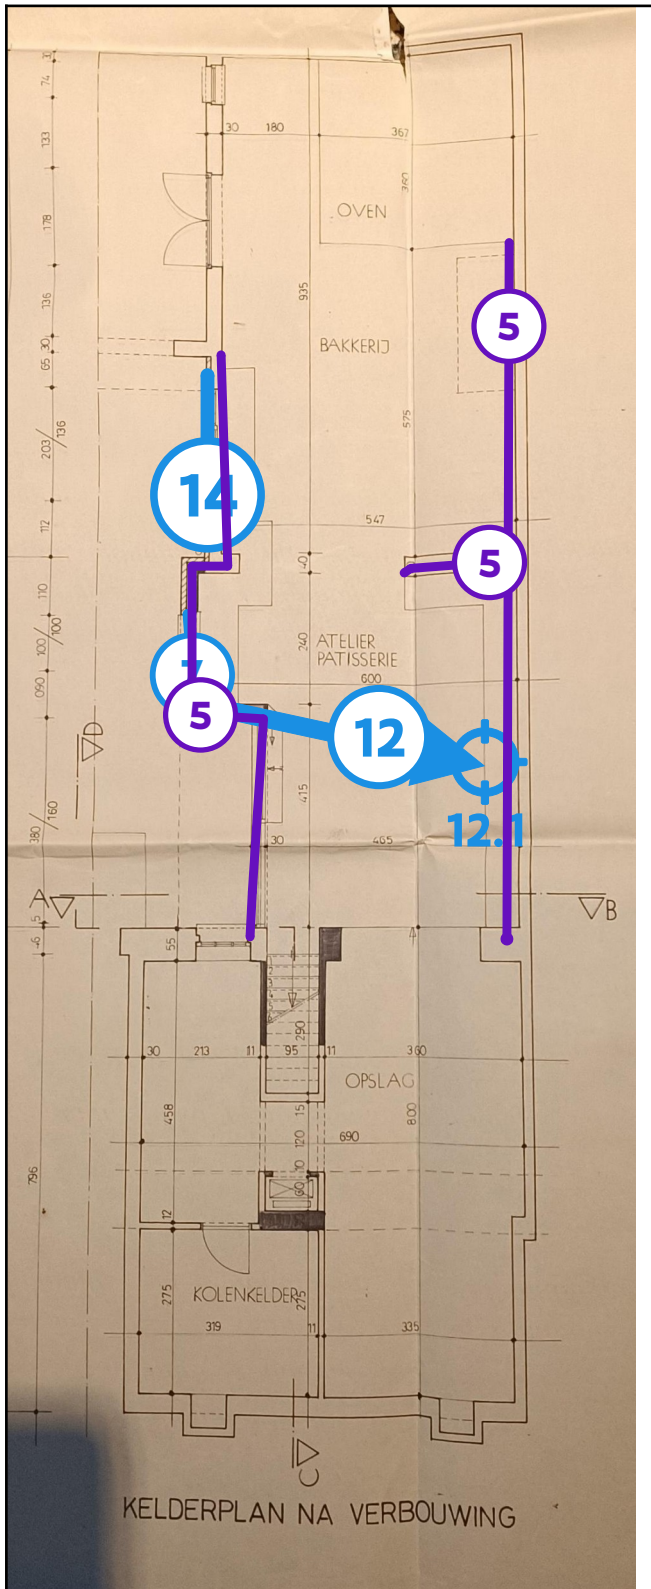
Plan 1.5: hoofdgebouw plan -1

5. tegellijm/smeerlaag faience	Advies	-
7. kit 1 kozijn-muur	Geen asbest	-
12. verf spoelbak	Geen asbest	-
12.1 Code: 07	Puntmonster	-
14. kit 2 kozijn-raam	Geen asbest	-

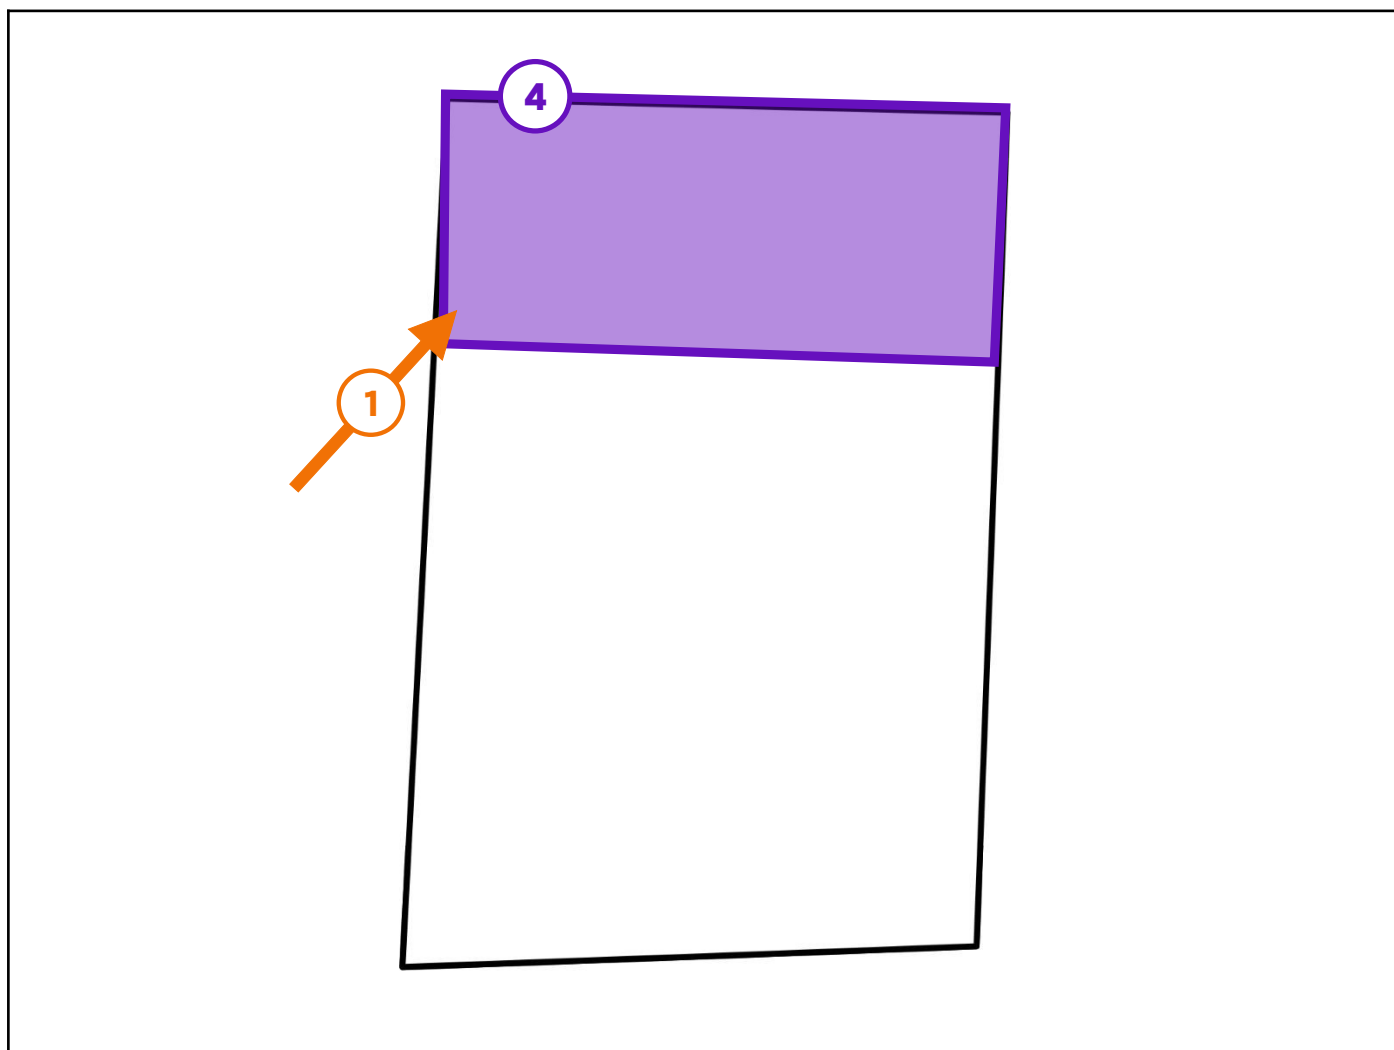
Plan 2.1: garagebox plan

Beschrijving	Type	Actie
1. schouwbus	Asbestmateriaal	Verwijderen
4. onderdakplaat/zolder boven garagebox	Beperking	-

De bus kan voorzichtig losgebeiteld worden , extra bevochtigen om stof te voorkomen + dragen van de nodige beschermingsmiddelen (mondmasker ffp3, handschoenen, tyvec) Bij de gemeente/containerpark afsluitzakken halen om dubbel in te pakken en af te voeren naar het containerpark als hechtgebonden asbestafval.
